**Konzervátorství a restaurátorství**  
**Restaurování kovů**

## **RESTAURÁTORSKÁ DOKUMENTACE**

# **Cínový svícen**

1. Kraj: Vysočina
2. Okres: Havlíčkův Brod
3. Název památky: Cínový svícen
4. Evidenční číslo památky: 40/1962
5. Svícen není zapsán v seznamu památek Ministerstva kultury České republiky

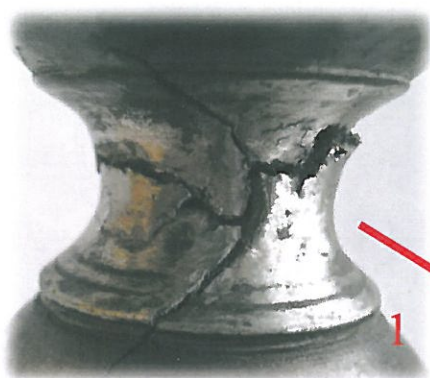
Za prasklinami na dříku stojí nejspíše nekvalitně zpracovaná slitina, ve které se mohou nacházet nečistoty. Ty s přibývajícimi korozními produkty zvětšují svůj objem a materiál tím trhají.

**Detaily prasklin na dříku.** Obr. 18 a Obr. 19 jsou praskliny z jedné části dříku. Osa se díky širokým prasklinám v prostřední části naklání.

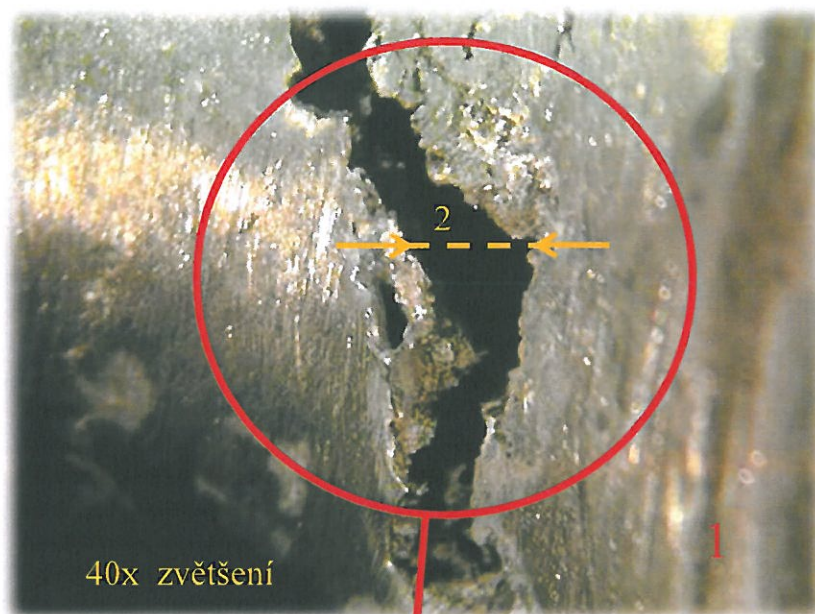
**Mikrosnímky prasklin** z použití fotoaparátu Nikon COOLPIX 950. Na Obr. 22 a Obr. 23 jsou hnědé skvrny v mezerách prasklin. Skvrny v prasklinách působí dojmem rzi.

Obr. 24 Mikrosnímek největší praskliny (v prostřední části dřívku)

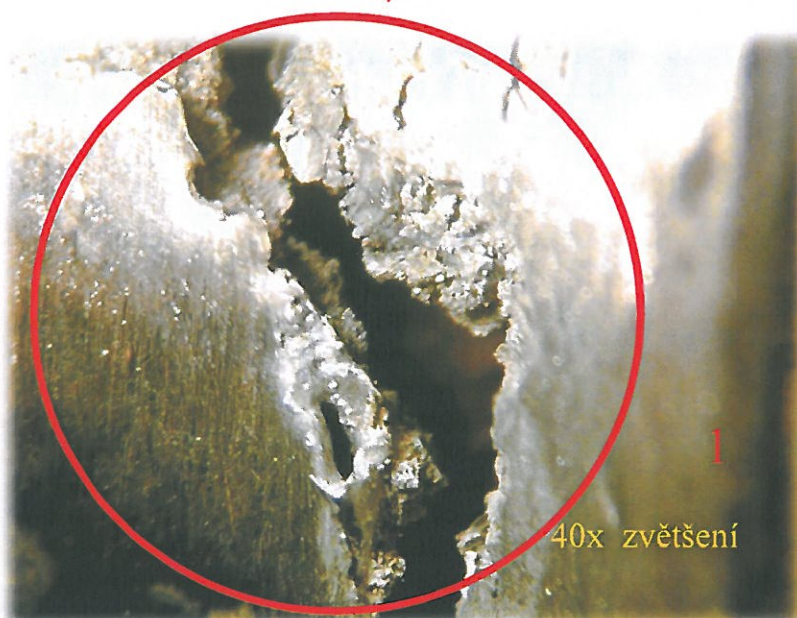
Obr. 25 Mikrosnímek největší praskliny (v prostřední části dřívku)

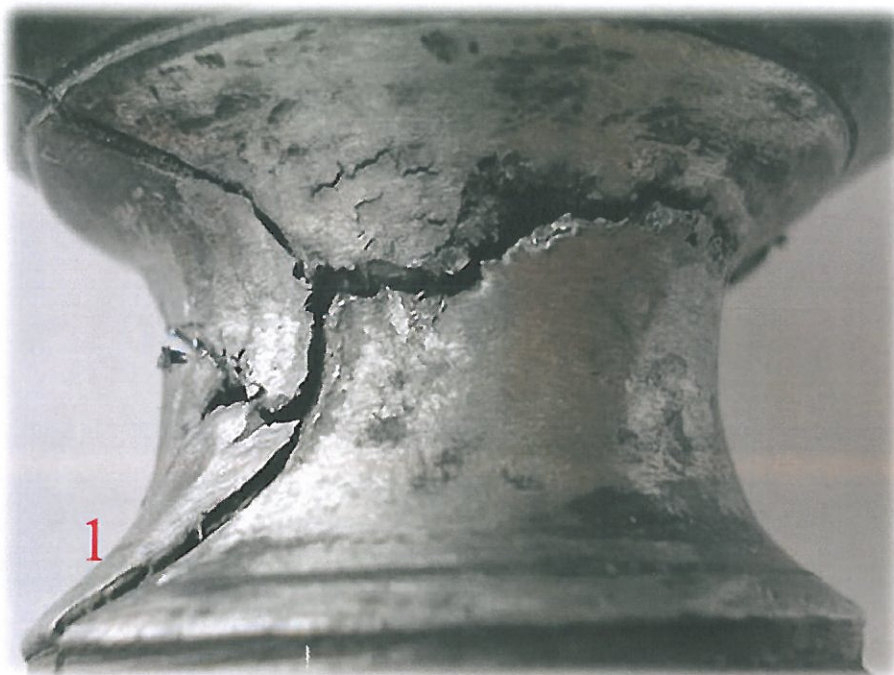
Obr. 26 Prasklina v prostřední části – první strana

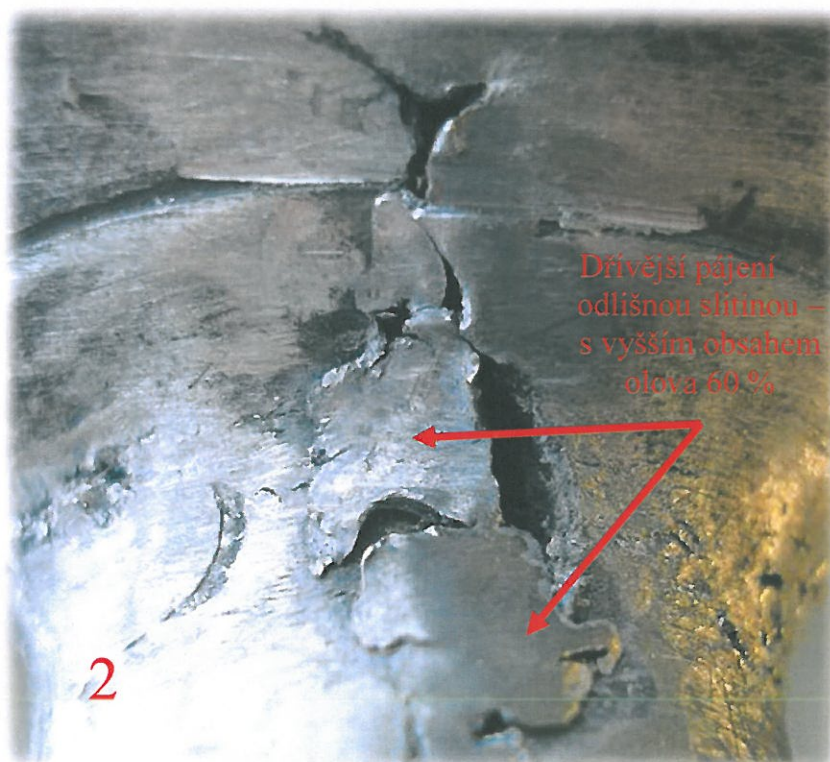
Obr. 27 Prasklina v prostřední části dříku – druhá strana. Jasně viditelná je barevná odlišnost mezi oběma kovy a materiály nejsou k sobě pevně připájeny

- V prasklinách, kde se probíhalo dřívější pájení, se objevují vykrystalizované soli pájecí kapaliny
- Místa před pájením nebyla očištěna od korozních produktů cínu a jiných nečistot, tudíž oba kovy nebyly k sobě dostatečně slity

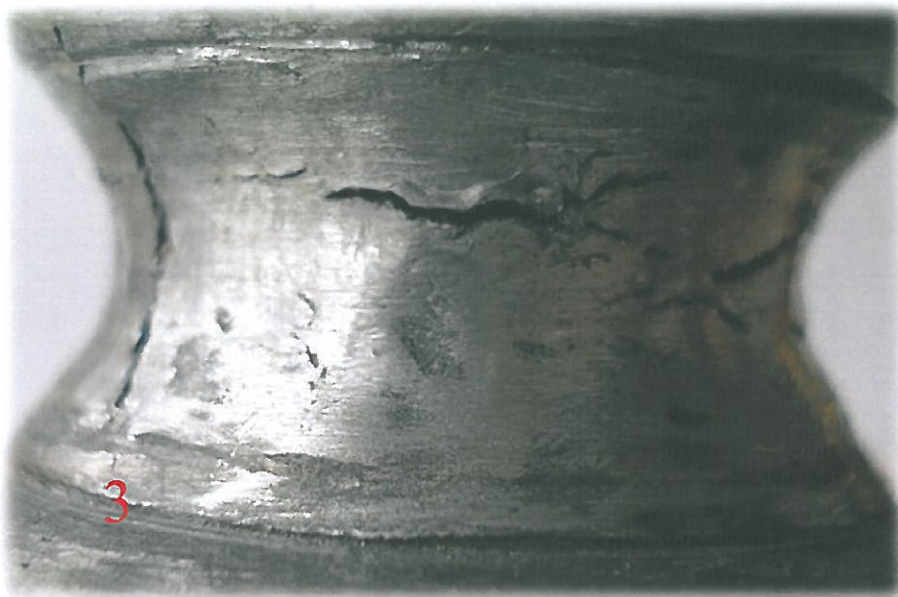
Obr. 28 *Prasklina ve spodní části dříku*

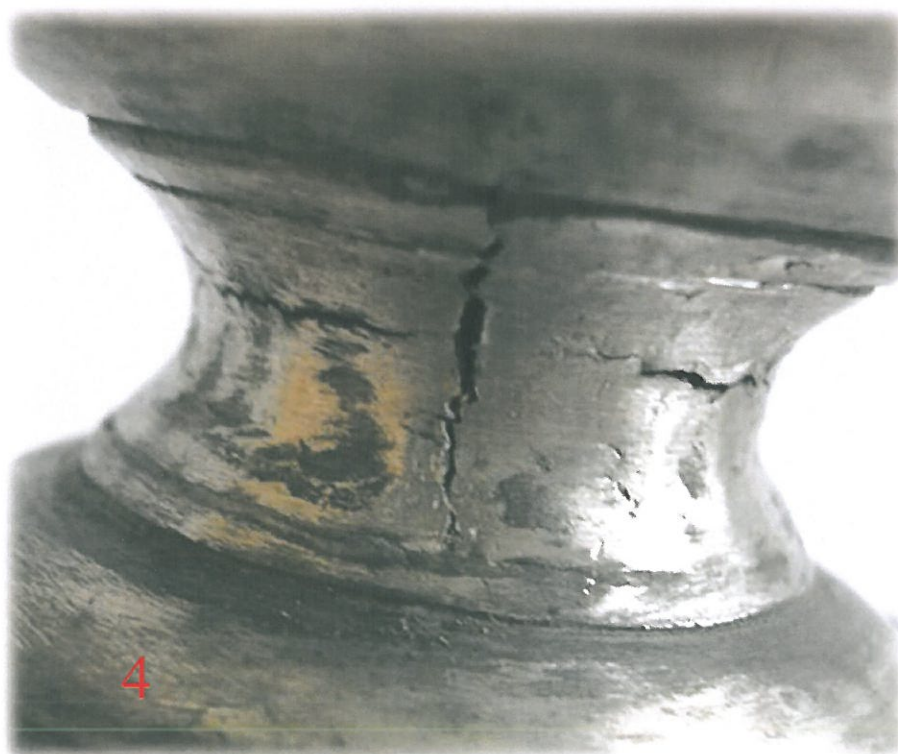
Obr. 29 *Rozsáhlé praskliny po celém obvodu dříku (spodní část)*

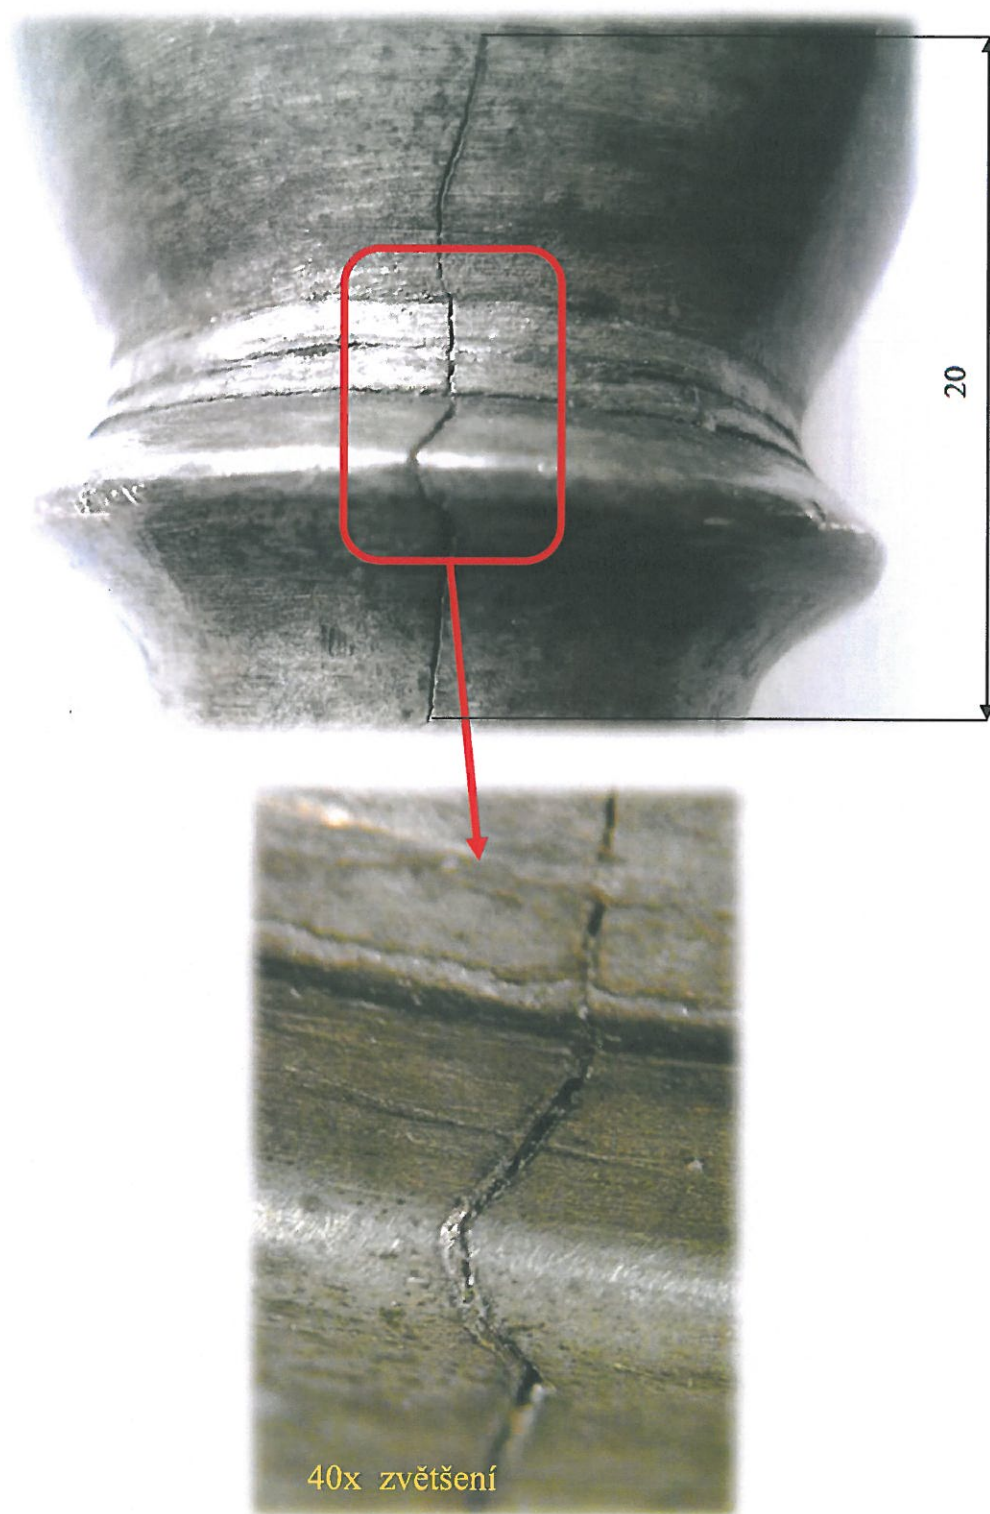
Obr. 30 a Obr. 31 *Detail a mikrosnímek jediné svislé praskliny na dříku (střední část)*

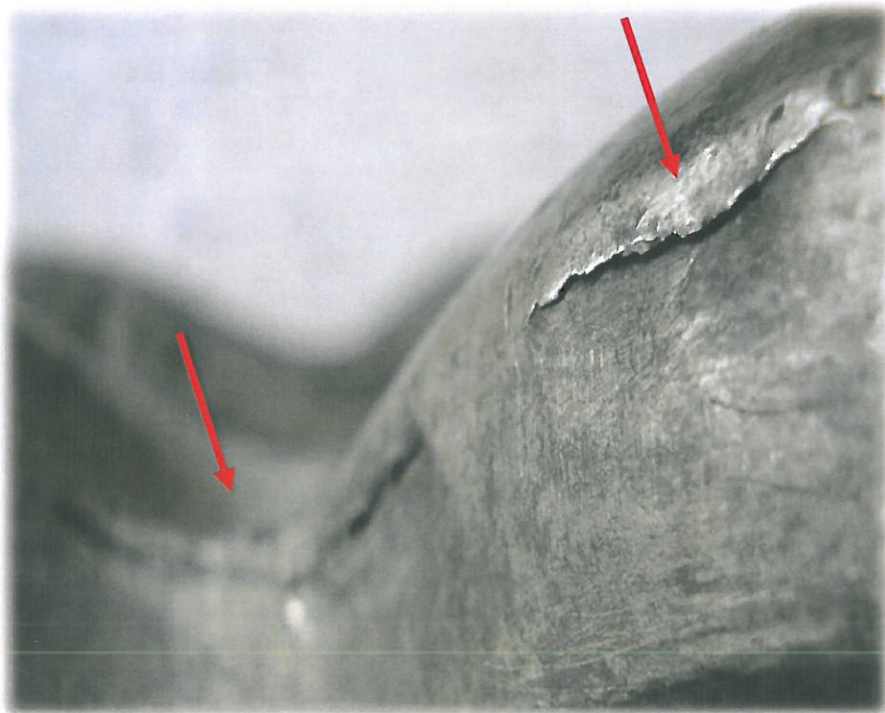
Praskliny na podstavci jsou především na hřbetech noh, kde jsou spoje. Příčinou tohoto praskání je, že při výrobě byly spoje po pájení zabroušeny a očištěny. Došlo zde k odebrání a ztenčení materiálu.

Obr. 33 Praskliny jsou téměř po celé délce hřbetu nohy (v místě spoje)

- Praskliny ze dřívku a podstavce lze zapájet stejným způsobem, který byl použit při výrobě.
- Tloušťka materiálu na celém svícnu je dostatečná
- Korozní produkty železa z trnu lze mechanicky odstranit

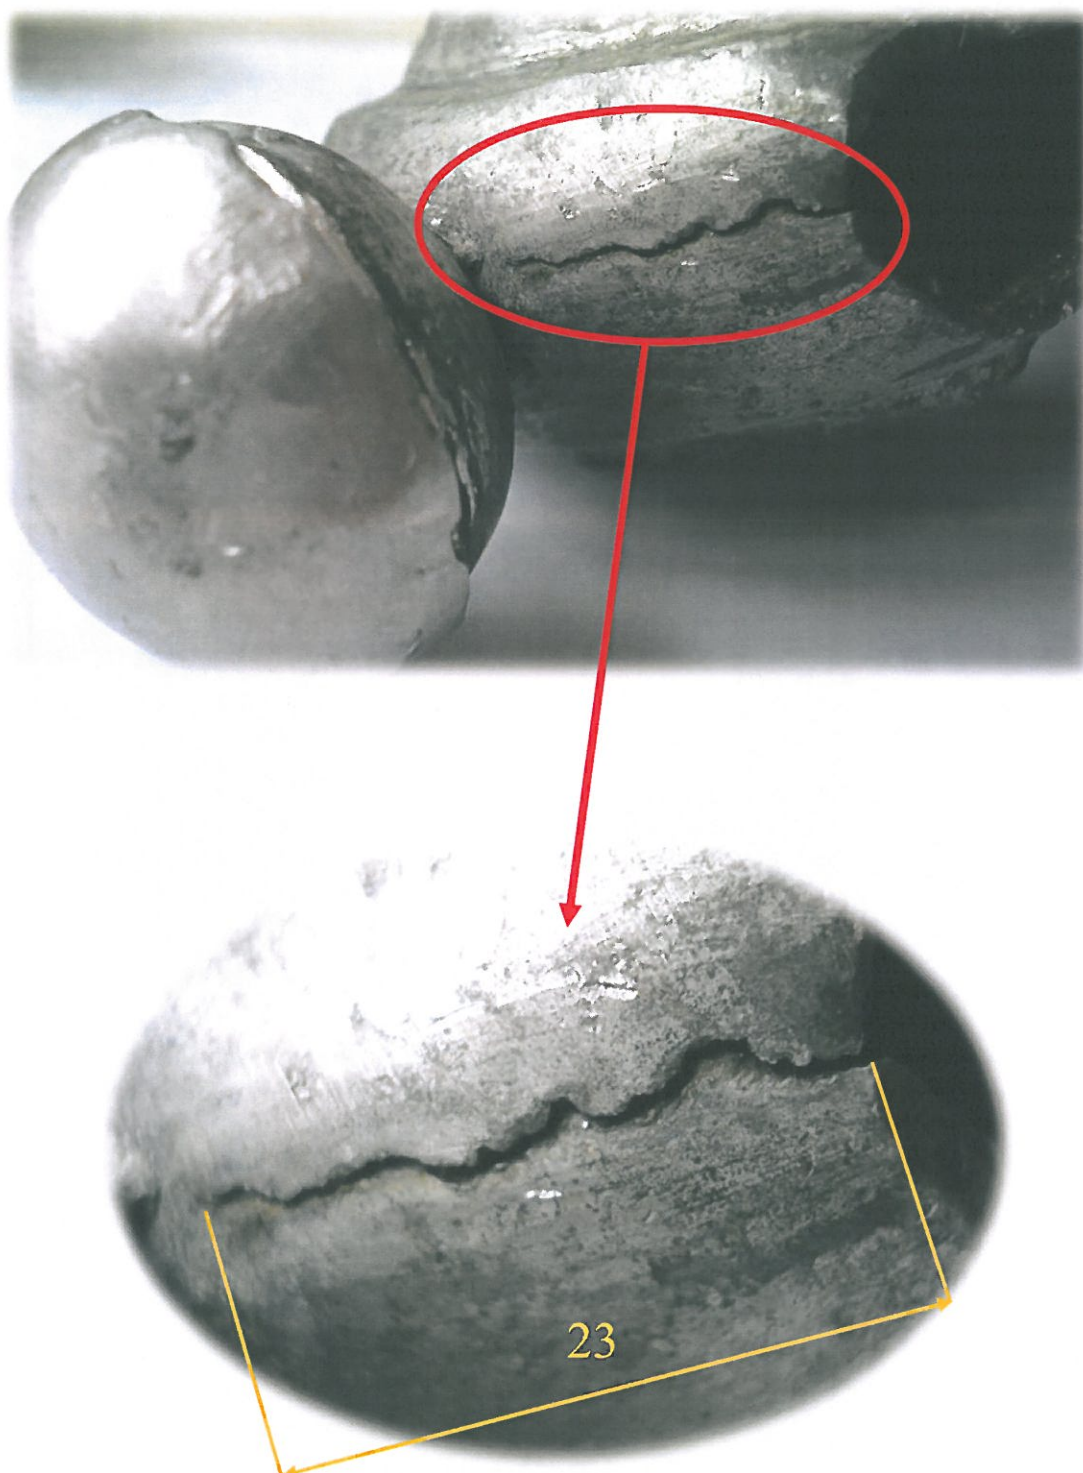
Obr. 34 a Obr. 35 Detail praskliny ve spodní části podstavce (ve spoji). Materiál je zde silný. Počátek prasknutí mohl způsobit náraz a postupné trhání materiálu mohlo zapříčinit narůstání korozních produktů cínu a různých nečistot

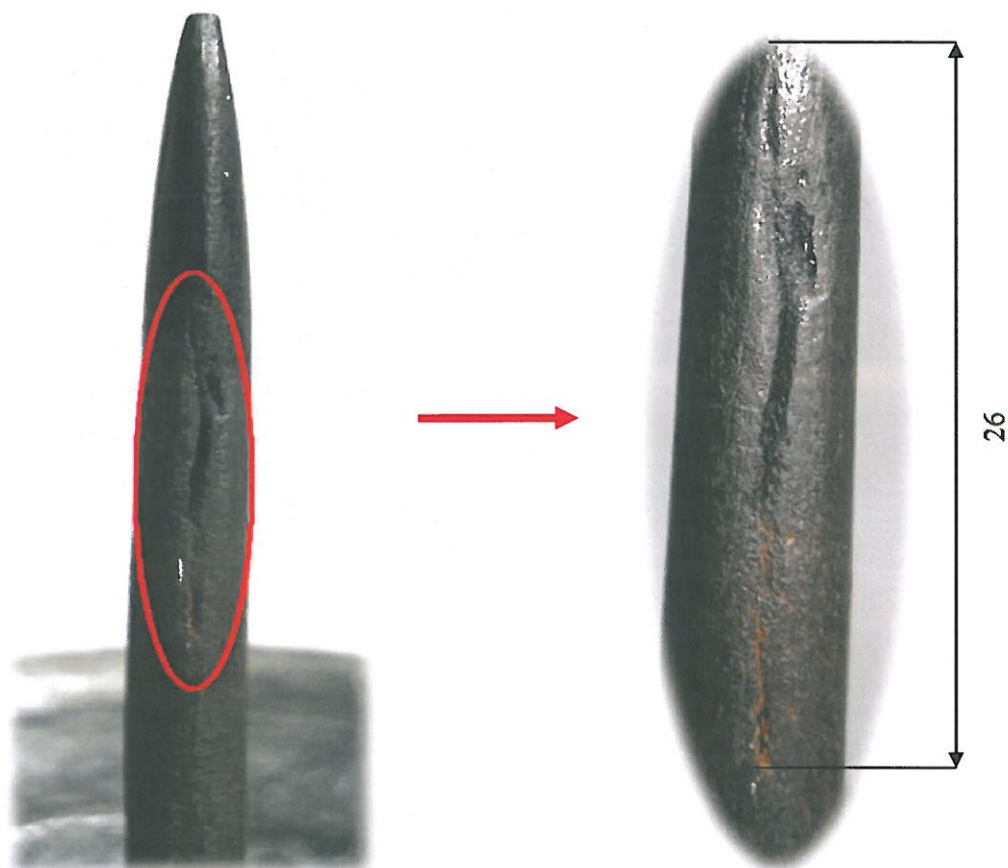
Obr. 36 a Obr. 37 Na železném hrotu je viditelný defekt. Ten je zde již od výroby, jelikož byl hrot při výrobě nekvalitně ukován. V tomto místě se vyskytují korozní produkty železa

- Bude mechanicky zbaven od korozních produktů železa ocelovým kotoučkem (Průměr kotouče: 10 mm, síla štětiny: 0,08 mm).
- Pasivace Tanátem A
- Konzervace včelím voskem
- Pro nejlepší konzervaci pórů hrotu včelím voskem, bude nutné hrot zahřát přibližně na teplotu cca 80 °C. Po vychladnutí hrotu, bude vosk rozleštěn flanelovou textilií

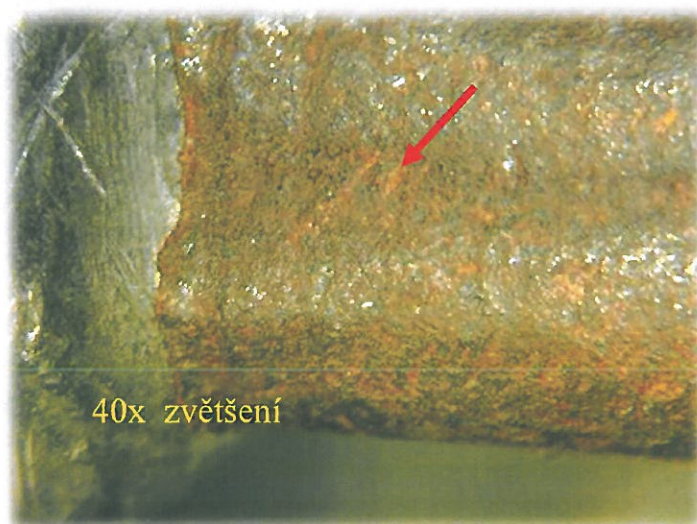
Obr. 38 Mikrosnímek železného hrotu – na většině míst se objevují korozní produkty železa

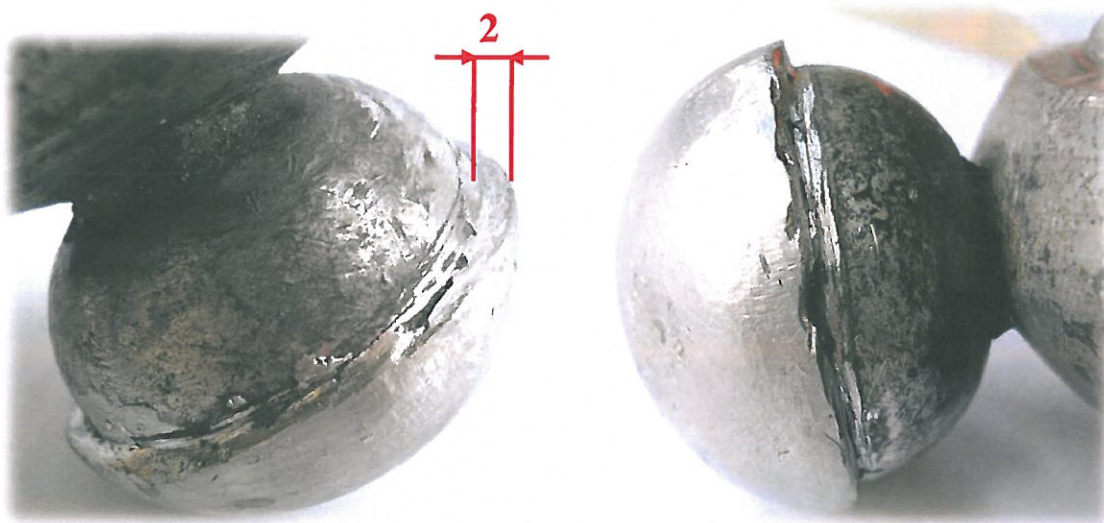
Obr. 39 Na **kulové nohy** byly aplikovány cínové pokličky z materiálu s vyšším obsahem olova 60 %

- Druhotné zásahy provedené odlišnou slitinou, jakožto pokličky na nožičkách, lze snadno odstranit, aniž by došlo k jakémukoliv poškození nožiček
- V minulosti provedené opravy ač s použitím odlišné slitiny, tedy pokud plní svůj účel, nebudeme odstraňovat

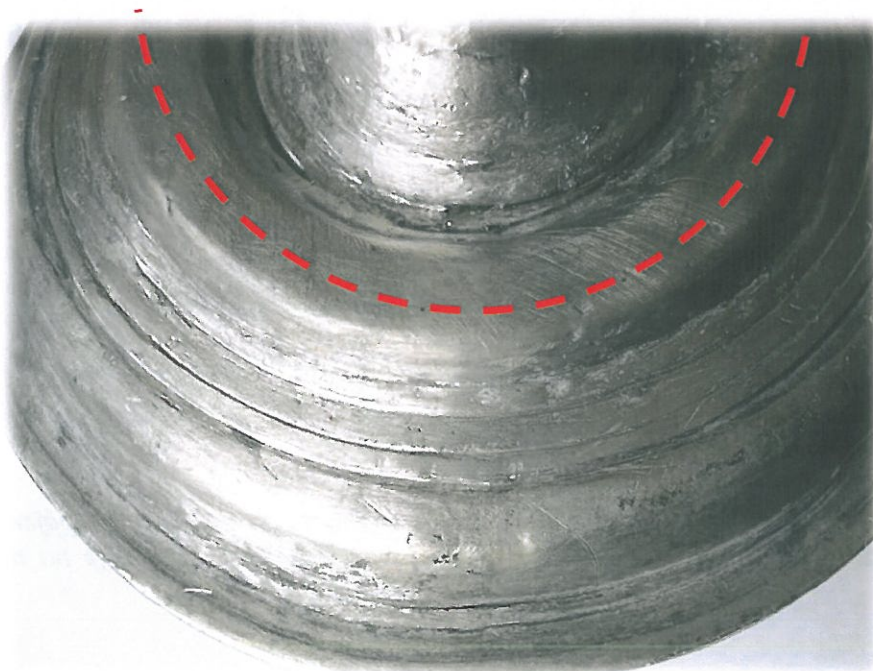
Obr. 42 *Zapájená prasklina ve spodní části misky (slitina s vyšším obsahem olova 60 %). I když je zde aplikována odlišná slitina, oprava je provedena správně – oba materiály jsou dostatečně propájeny a místo je pečlivě opracováno*

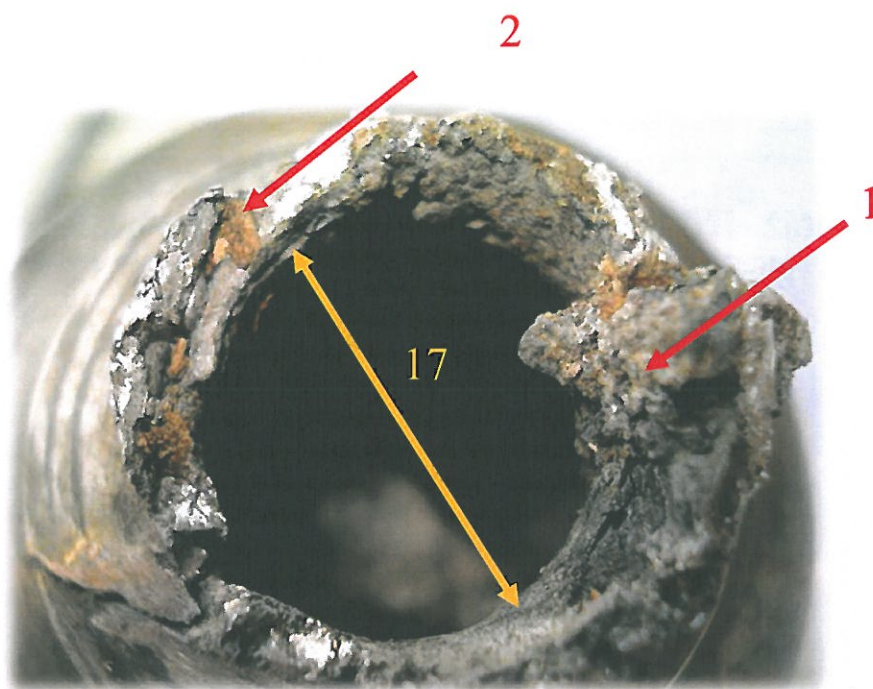
Obr. 47 1) Dutina je zasažená silnými vrstvami korozních produktů cínu. V některých místech je materiál natolik degradován, že se odlupuje. 2) Dřevěné třísky z jádra

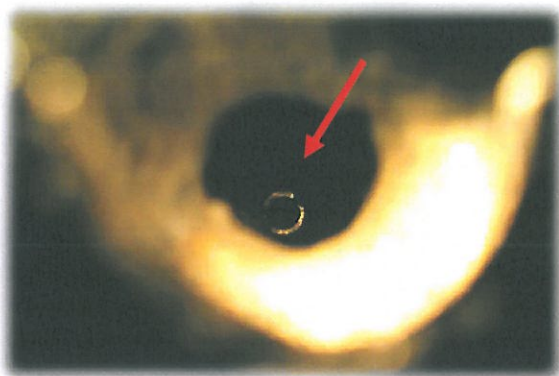
- Odlišná slitina z míst pro pozdější pájení je možné odstranit skalpelem či šábrem
- Jako výplň mezi dřívkem a miskou byl zcela neodborně zvolen mosazný materiál

Obr. 49 Mosazná výplň v nitře dřívku

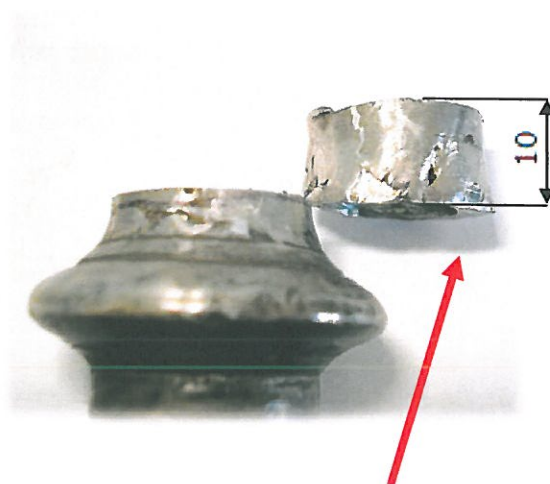
Obr. 54 Odebrání cca 10 mm poškozené část – tenký, neslitý materiál a cizí slitina: +60 % Pb

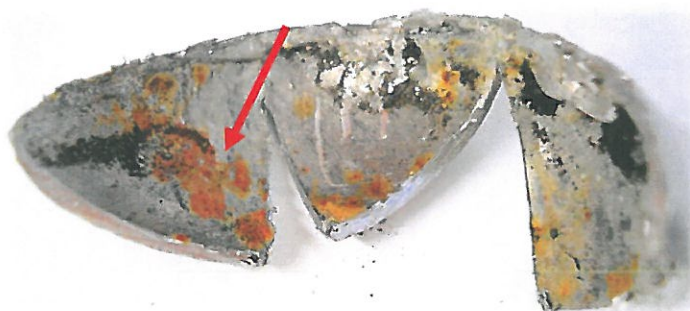
Obr. 57 *Pod pokličkami jsou skvrny připomínající korozní produkty železa. Je možné, že byly mezi dřevěnými třískami přimíchány kousíčky železných pilin. A právě ty, mohou způsobovat tyto korozní stopy*

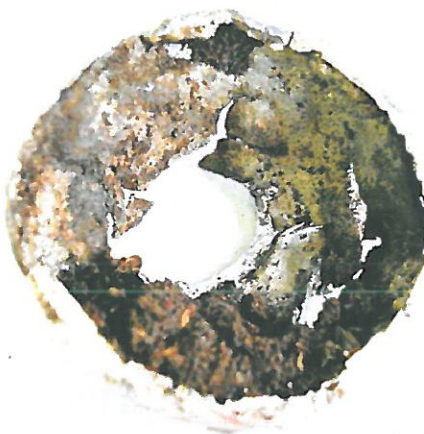
- Vyklonění svícnu z osy je způsobeno ve střední části dřívku špatným připájením misky ke dřívku
- Vnitřky nožiček jsou napadené korozním procesem zaviněným nevymytou kyselou pájecí kapalinou. Výsledkem jsou nestabilní korozní produkty cínu, které je možné odstranit mechanickou i chemickou cestou

Obr. 64 Vnitřní část nožičky – korozní produkty cínu a zbytek dřevěného jádra

Nestabilní korozní produkty cínu byly odstraněny otryskáním Balotinou B 158. Takto vypadaly všechny vnitřky nožiček po otryskání (ukázka na Obr. 81).

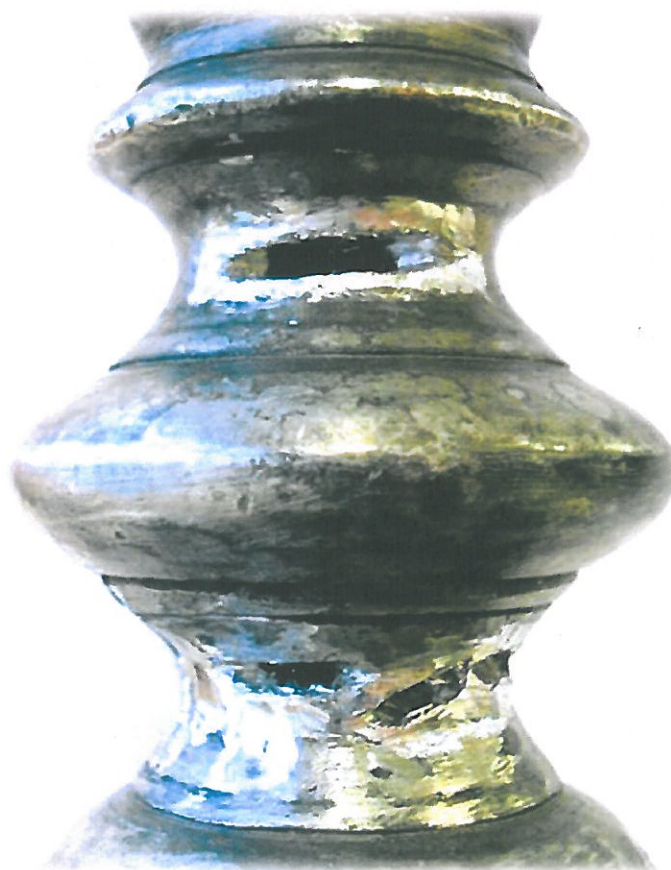
Obr. 76 je znázorněno odebrání znečištěného materiálu a tím očištěná místa pro následné pájení

Před započítím pájení byly všechny praskliny očištěné rydlem a šábrem od různých nečistot a oxidačních vrstev cínu.

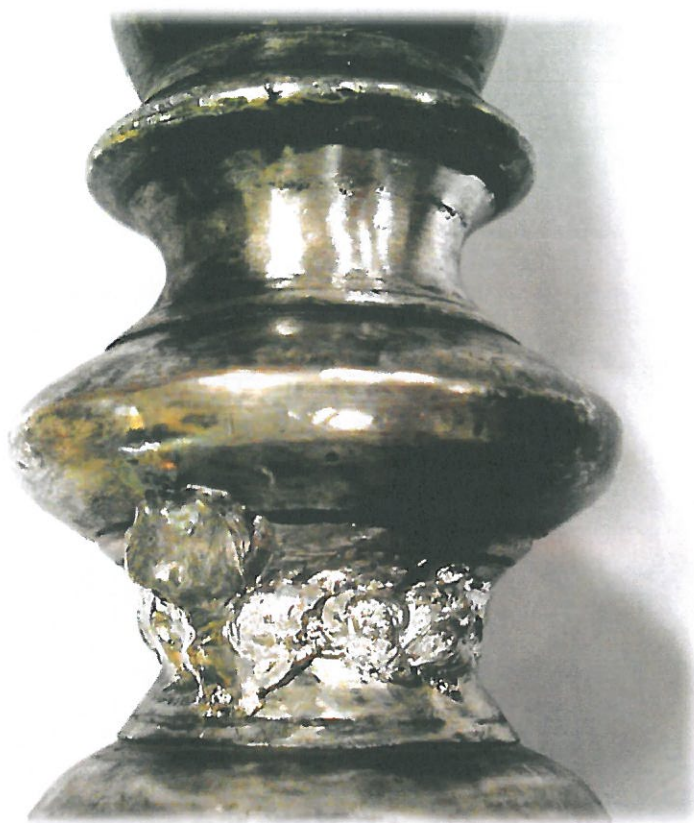
Obr. 77 Místa po zapájení. Horní prasklina je již začištěna

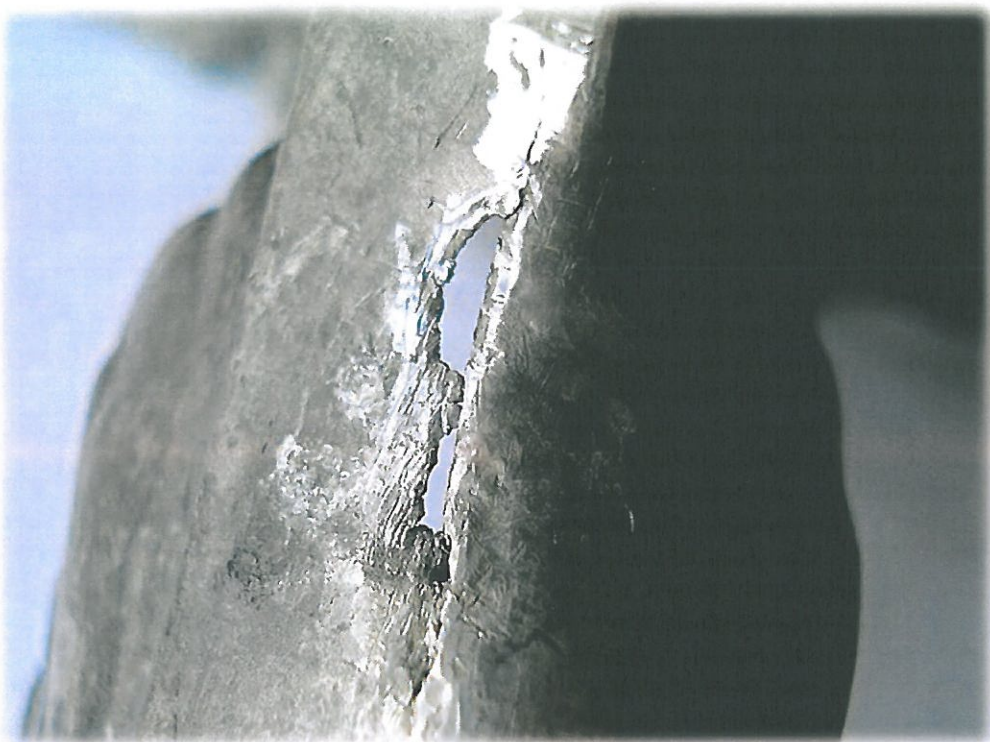
Obr. 79 Očištění prasklého místa. Snímek před pájením

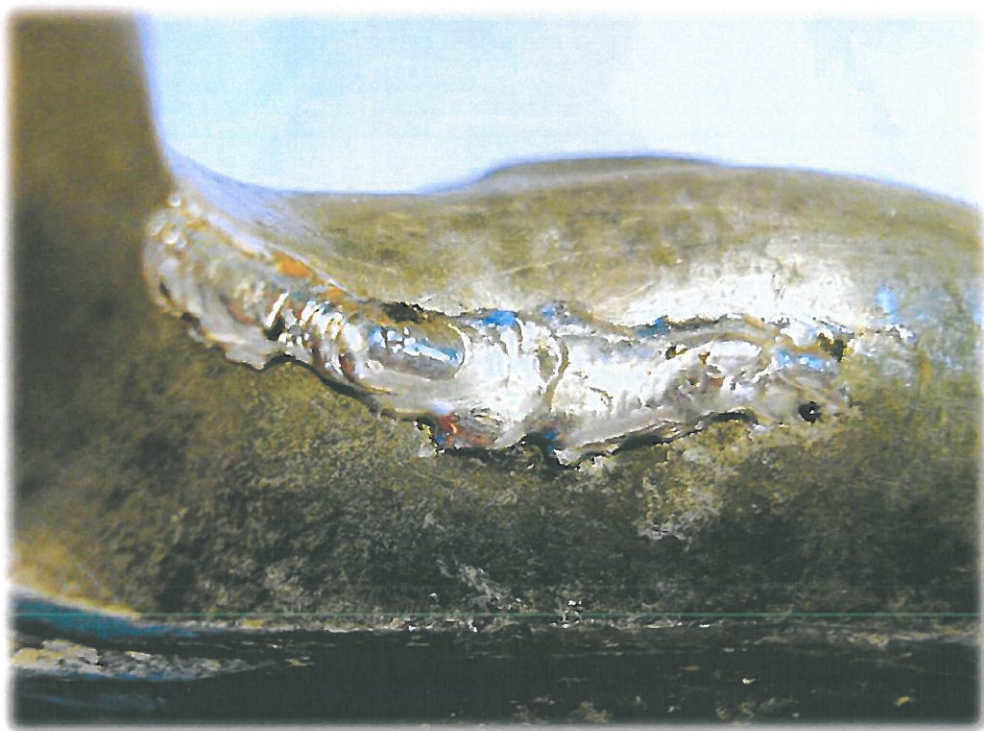
Obr. 80 Čerstvě zapájené místo

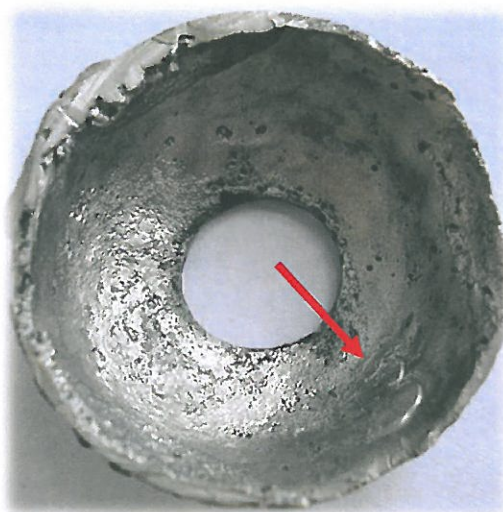
Obr. 82 Nožička č. 3 je ze všech nožiček nejzachovalejší

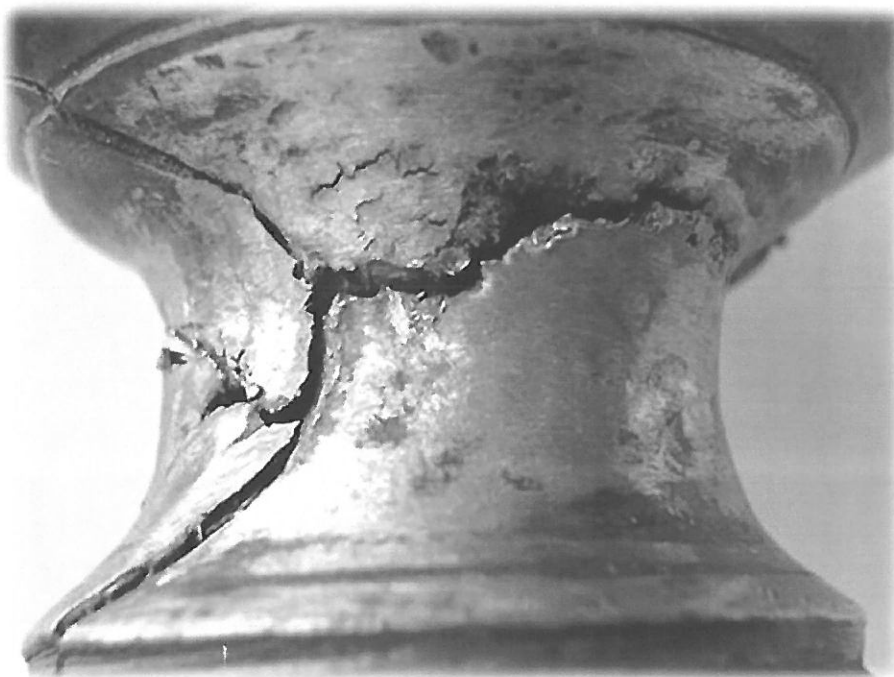
**Stav prasklého místa na dříku před restaurováním**

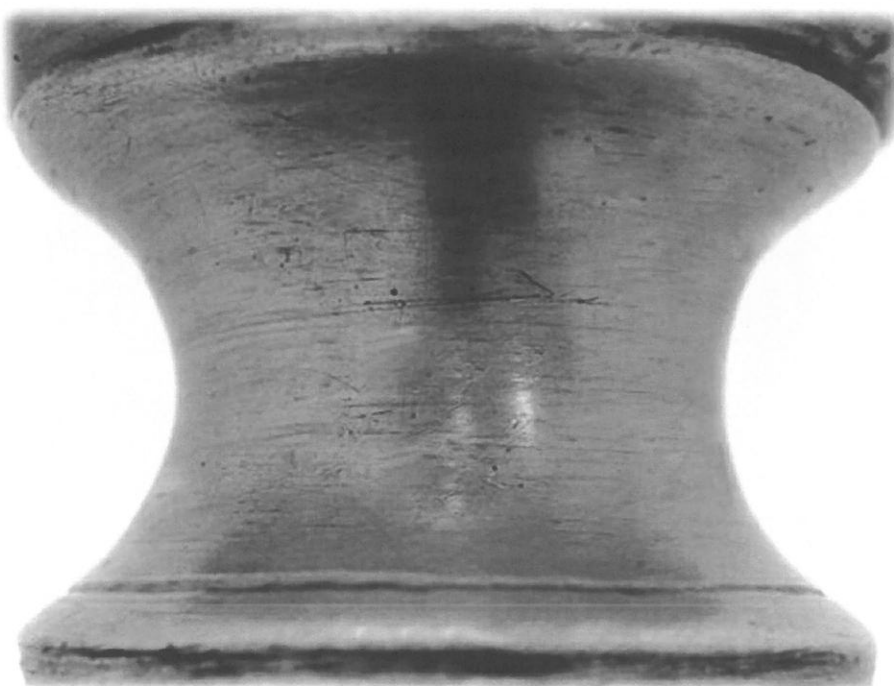
**Stav praskliny po restaurátorském zásahu**

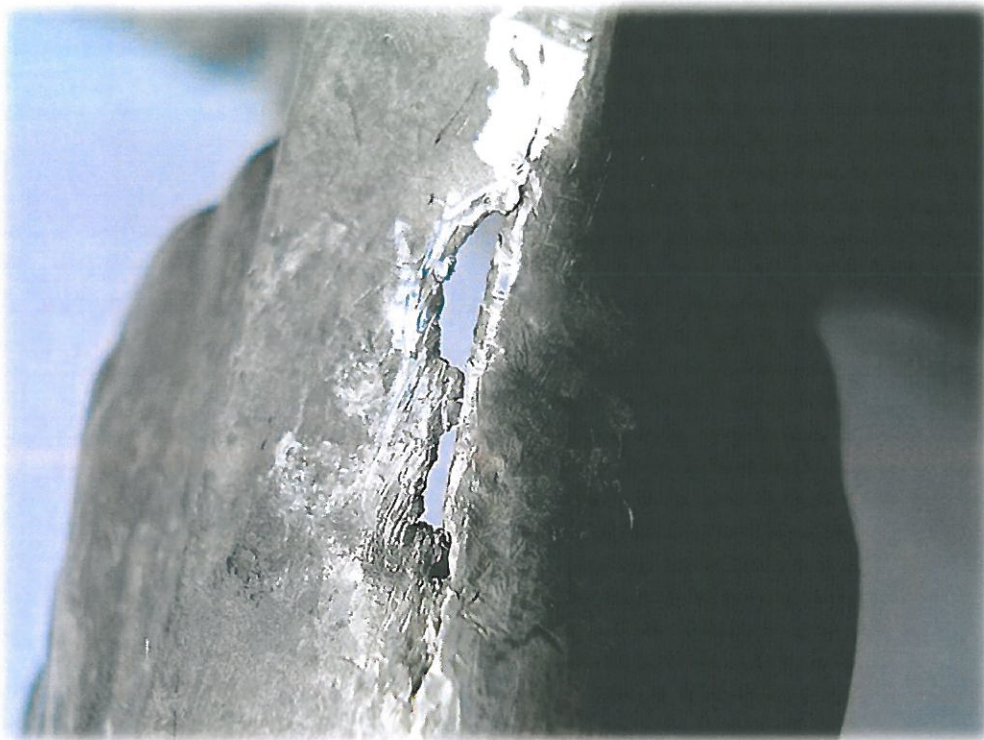
**Stav praskliny na podstavci před restaurováním**

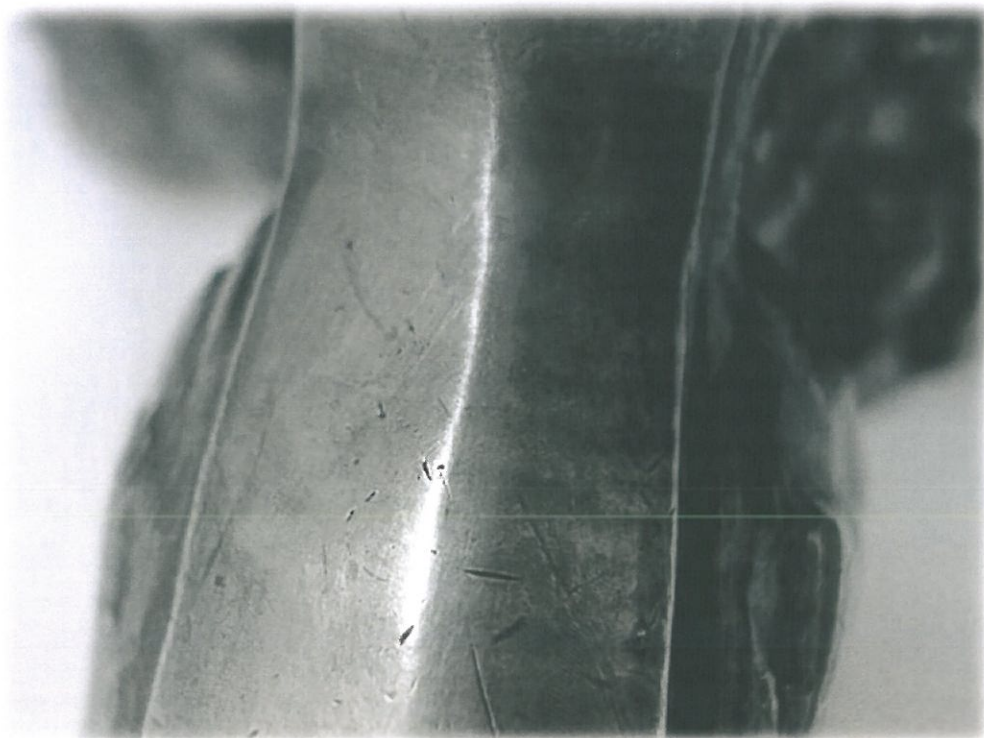
**Stav praskliny na podstavci po restaurování**
