## **RESTAURÁTORSKÁ DOKUMENTACE**

### **LITINOVÝ ŠTÍT S RELIÉFEM**

- 1. Kraj:** Jihomoravský kraj
- 2. Okres:** Znojmo
- 3. Město:** Znojmo
- 4. Název památky:** Kopie antického štítu
- 5. Evidenční číslo památky:** Z 930

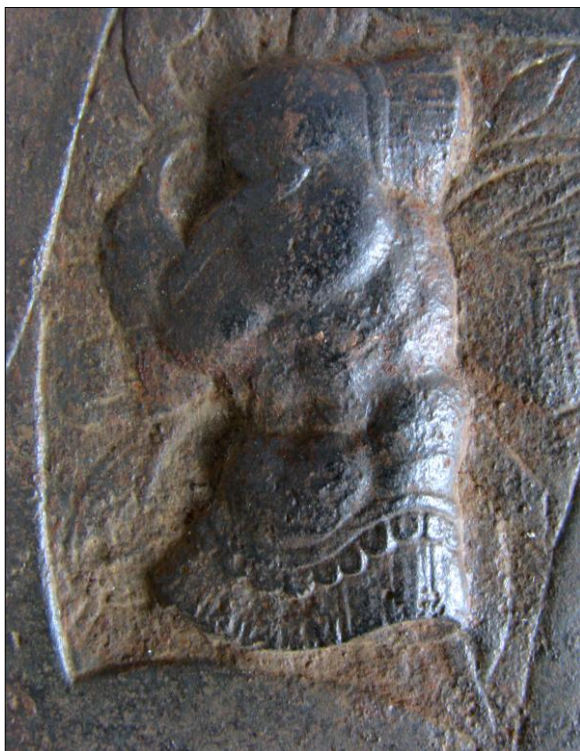
*Obr. 3 Detailní pohled na část štítu na  
přední stranu – pozitiv*

Na Obr. 3 - Při porovnání přední a zadní strany při pohledu na ploché okolí od torza je vidět, že reliéf na přední straně je velmi podrobný. Štít byl cizelován a následně doplněn rytím. To nám znázorňuje jemná technika zdobení, která se nachází v okolí torza a dokresluje i zbytek reliéfu.

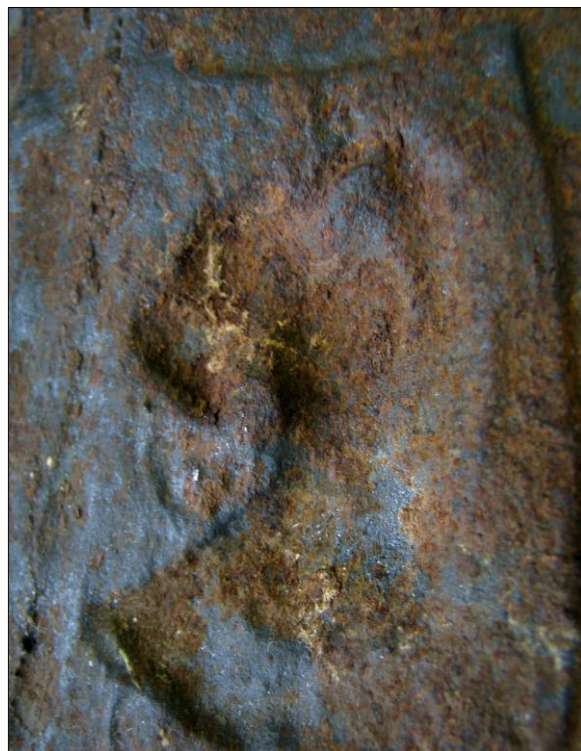
*Obr. 4 Detailní pohled na část štítu na  
zadní stranu - negativ*

Na Obr. 4 - na zadní straně není reliéf tak podrobný, ale zůstává bez zdobení plastický. Také povrch je drsný, což znamená, že nebyl dále z druhé strany cizelován. Pravděpodobně nebyla zadní strana po odlití dále retušována. Zůstala jenom očištěna od formy a podle struktury povrchu se dál na zadní straně neprováděli žádné další úpravy.

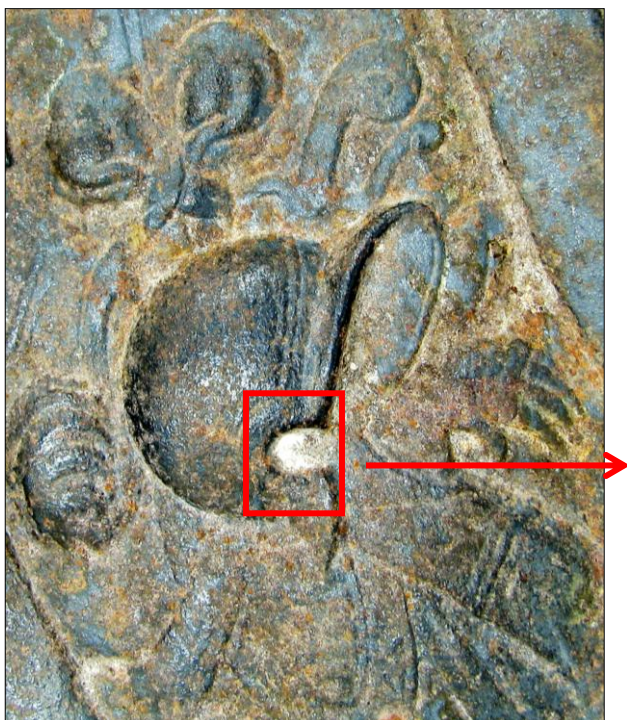
Na Obr. č. 5 je zde zachyceno velké množství prachových nečistot a hlavně v hloubkách reliéfu. Reliéf místy pod vrstvou nečistot a korozních produktů úplně zaniká.

*Obr. 5 Pohled na prachové a hrubé nečistoty. Místy barevné nečistoty*

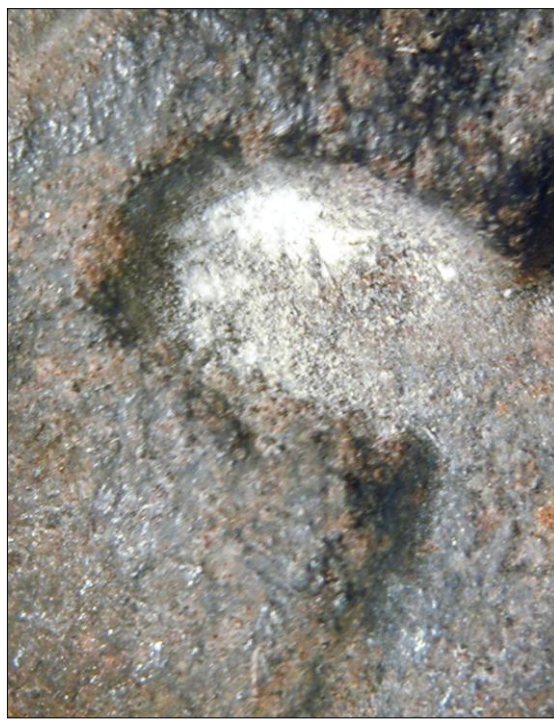
*Obr 5.1 Mikrosnímek z místa kde jsou vidět barevná nečistota*

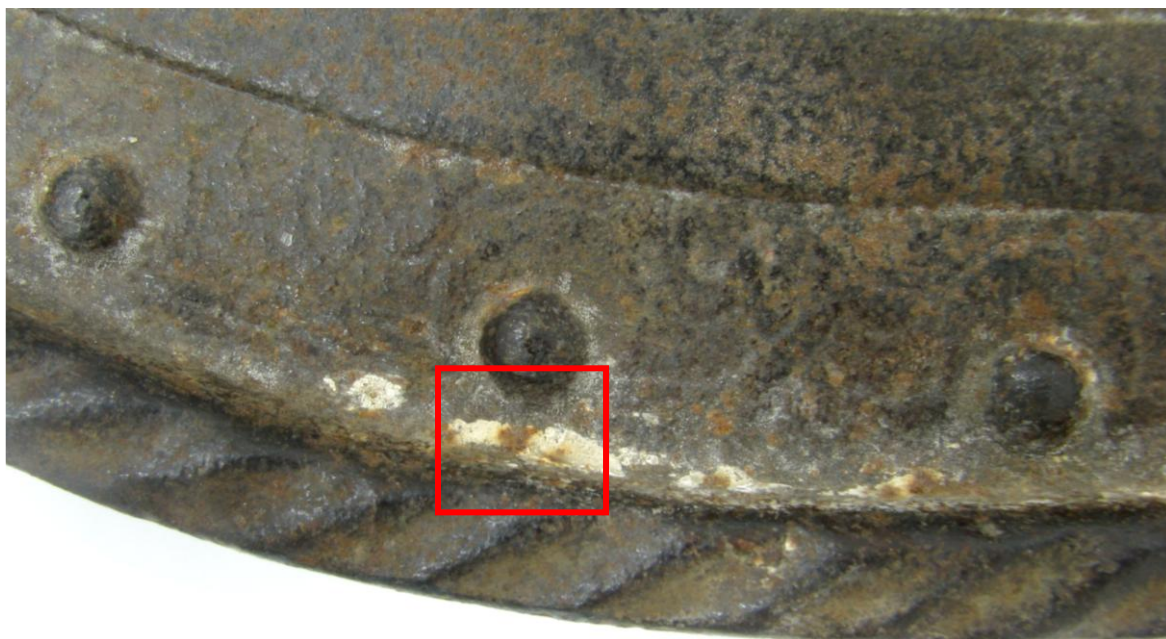
*Obr. 6 Pohled na bílá místa přecházející do rezavé*

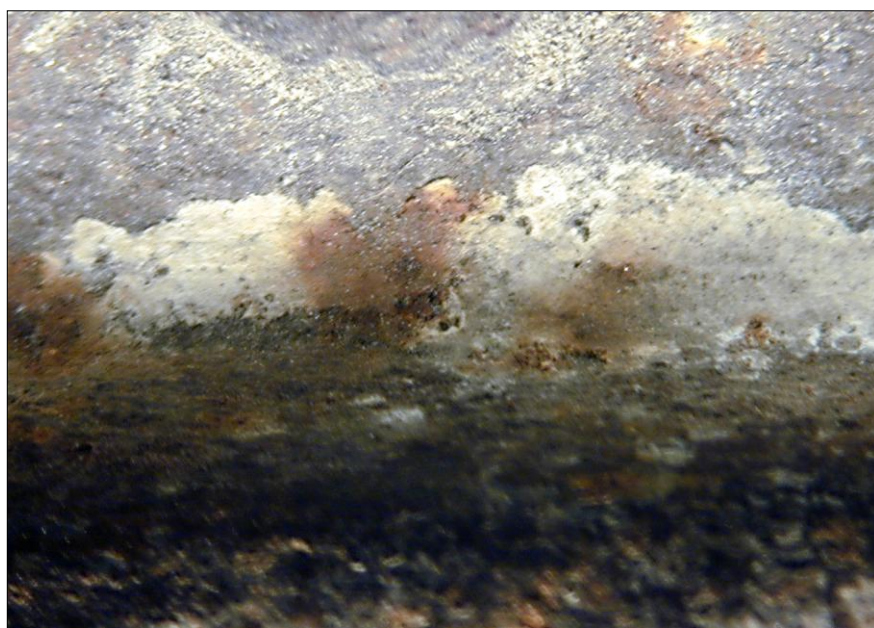
*Obr. 6.1 Mikrosnímek bílých nečistot napojených na korozní produkty*

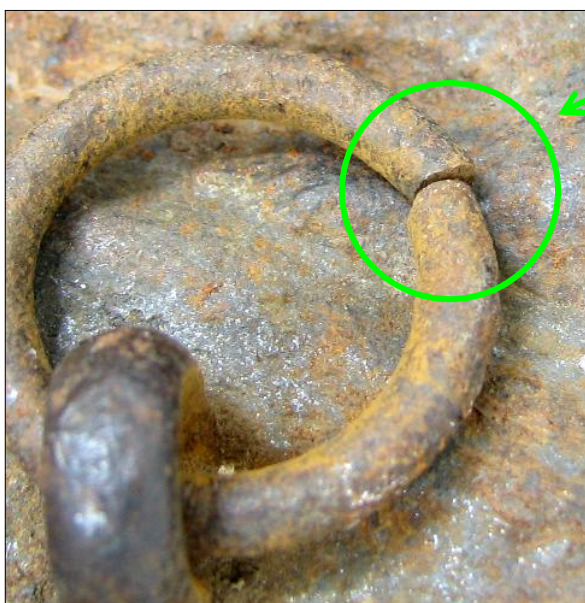
*Obr. 7.1 Mikrosnímek kroužku*

Na Obr. 7.1 je detailní mikrosnímek - pohled na spoj kolečka. Kroužek bylo jenom zatočeno z jednoho kusu, ale nebylo propojeno. Spoj je volný a konce kroužku na sebe úplně nelícují.

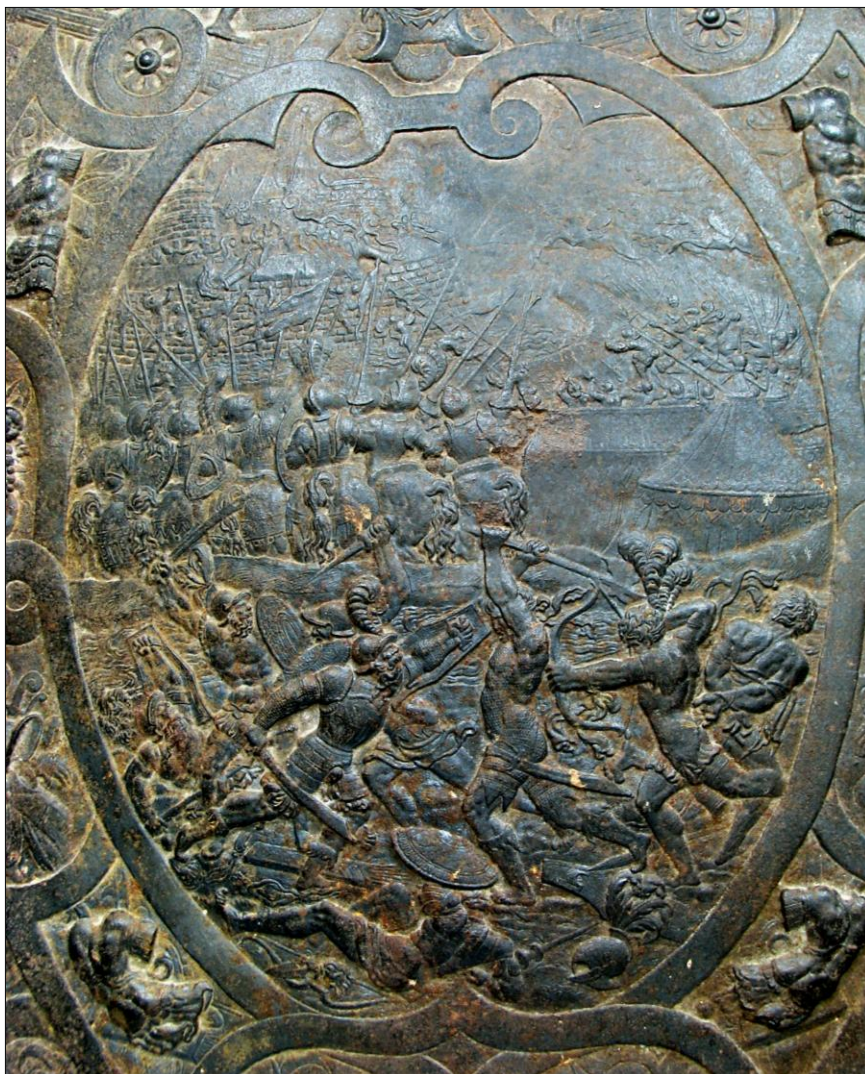
Obr. 8 Ukázka středového pole nerovnoměrně pokrytého korozními produkty Fe

Vlivem atmosférického prostředí, zde vzniká **atmosférická koroze**. Je zapříčiněná překročením relativní vlhkosti vzduchu nad hodnotu 60 - 80 %. Na povrchu materiálu se tvoří vrstva elektrolytu, která způsobuje průběh korozních reakcí. Výsledné produkty těchto reakcí se projevují v podobě červenohnědého oxidu železitého ( $\text{Fe}_2\text{O}_3$ ) a jiných sloučenin. Současně zde působí další činitelé, jako jsou teplotní rozdíly a škodlivé látky obsažené v atmosféře.

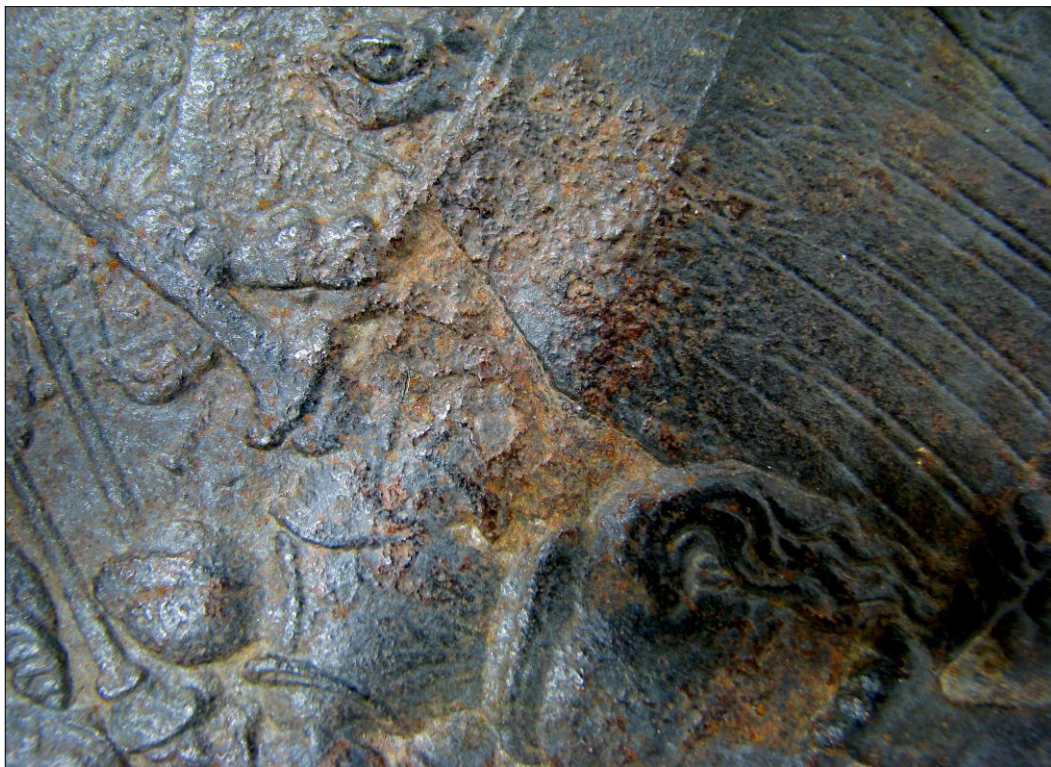
*Obr. 9 Detailní pohled na lokální korozi – místy se objevují koroze ve vlhkém prostředí a korozní proces probíhá rychleji*

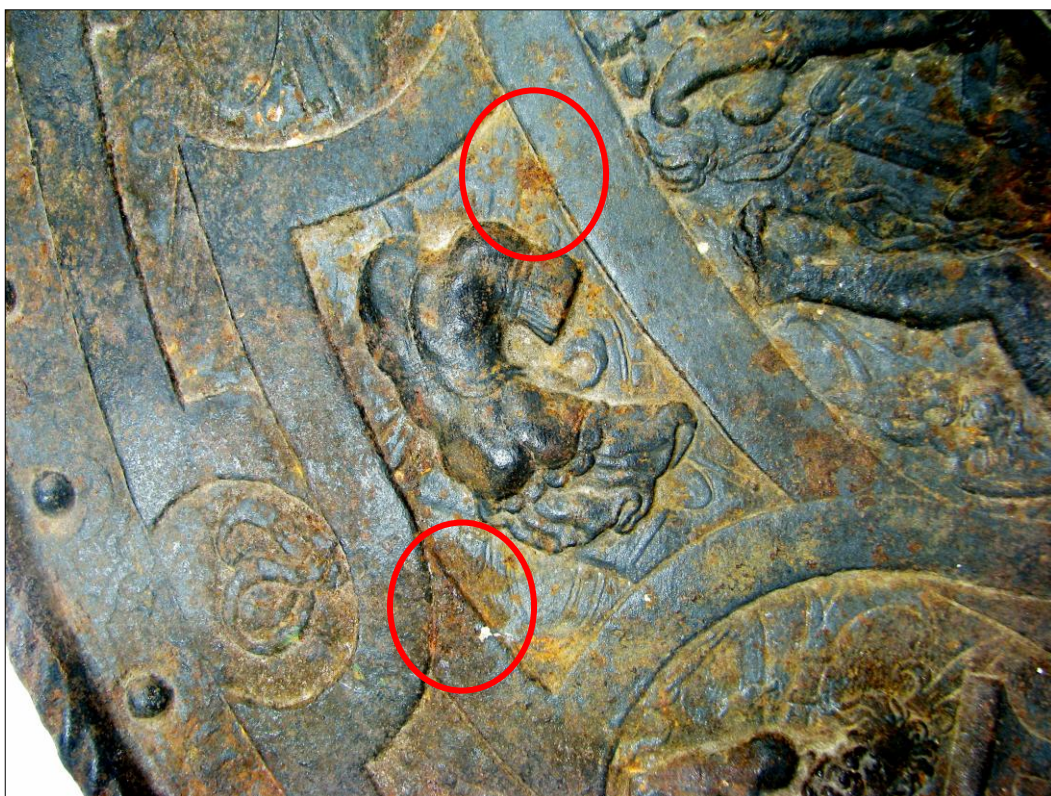
*Obr. 10 Detail lokální koroze*

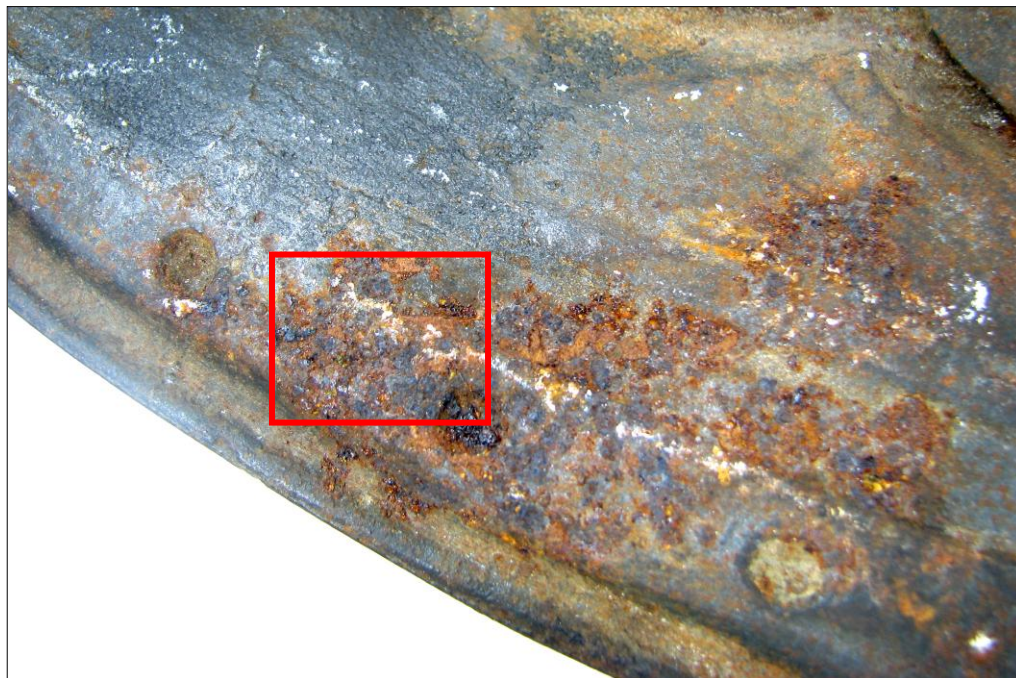
Aktivní koroze se vyskytuje převážně v místech, kde se vyskytuje větší množství nečistot. Mezi kovem a prachovými nečistotami vzniká elektrochemická koroze. Důsledkem korozní aktivity je zde silnější výskyt korozních produktů. Což znamená, že oxid  $\text{Fe}^{3+}$  oxiduje v hydrataci na amorfnní krusty rzi. Jako na Obr. 11.

*Obr. 11 Ukázka silného korozního napadení*

- Lokálně se na předmětu vyskytují místa s aktivní korozí. Důsledkem lokálního korozního napadení jsou silněji degradovaná místa na předmětu – jako na Obr. 11.

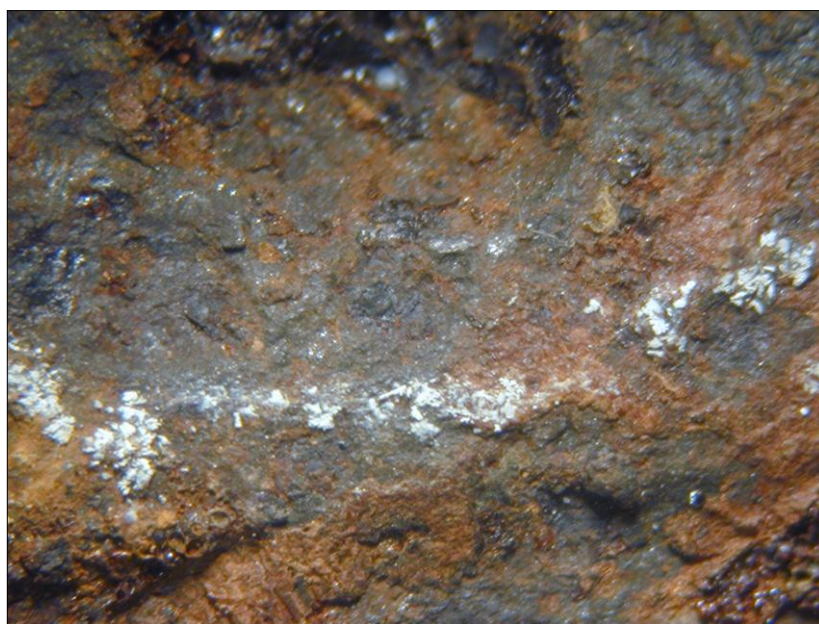
*Obr. 11.1 Mikroskopický snímek detailů korozních produktů na povrchu předmětu*

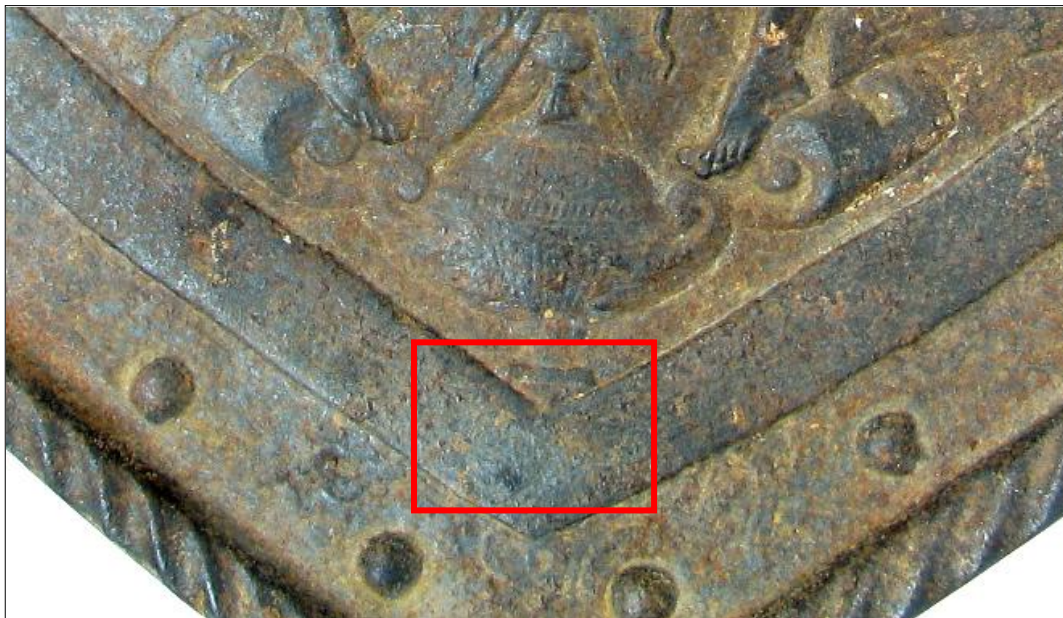
Důsledkem korozního působení jsou na některých místech patrné mikroskopické důlky, které je možno vidět na některých místech i pouhým okem, přitom okolní povrch zůstává bez pozorovatelného napadení. Zde se jedná o **korózi důlkovou**.

*Obr. 12 Pohled na korozi před otryskáváním*

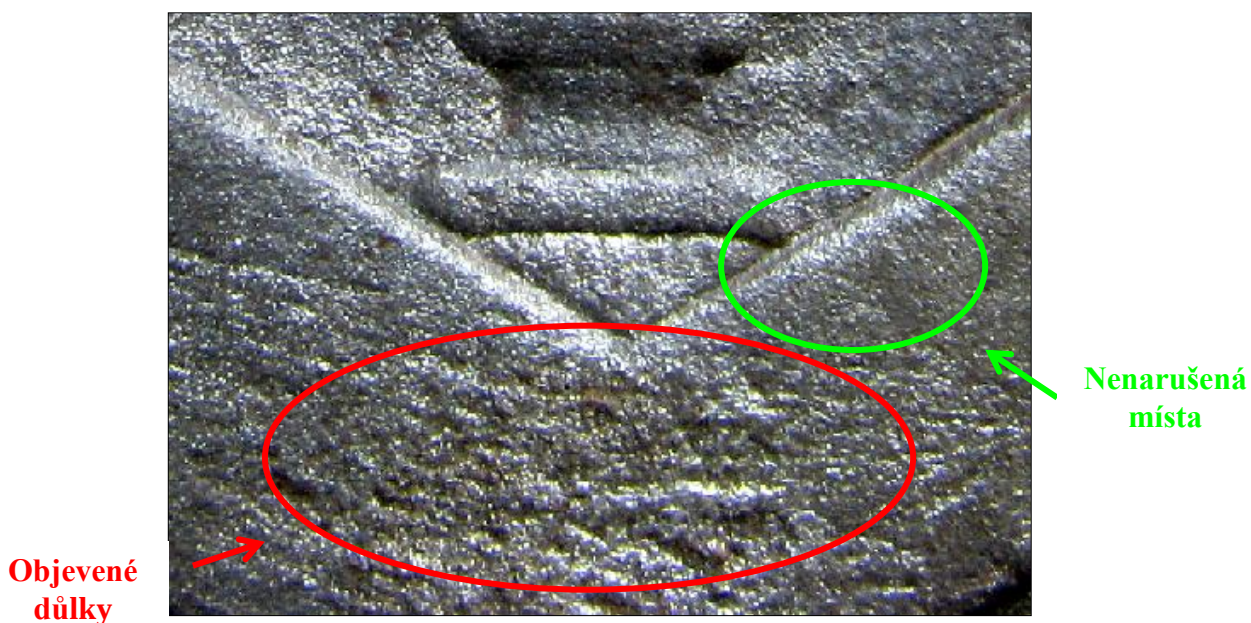
*Obr. 12.1 Částečné odstranění korozních produktů a odhalení důlků*

- Pro přesné určení koroze byly z malého místa částečně odstraněny korozní produkty. Odstranění bylo provedeno tryskacím zařízením na balotinu o velikosti zrn 040 – 070  $\mu\text{m}$ . Po té co byla koroze odstraněna na téměř čistý kov - vylezly důlky, které koroze způsobila. Přitom o pár milimetrů vedle je kov nenarušen.

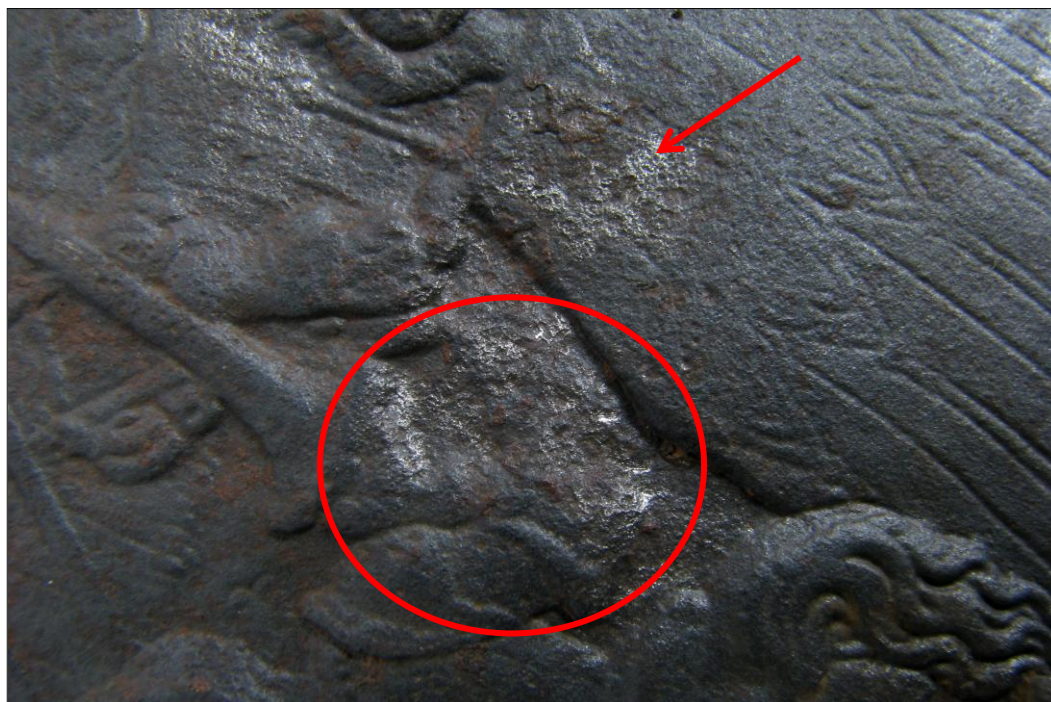
Místy, kde byl předmět silně zkorodován, bylo nutné korozi otryskávat až na čistý kov. Pro důkladné odstranění korozních produktů. Jako na *Obr. 16*.

*Obr. 17 Průběh otryskávání korozních produktů*

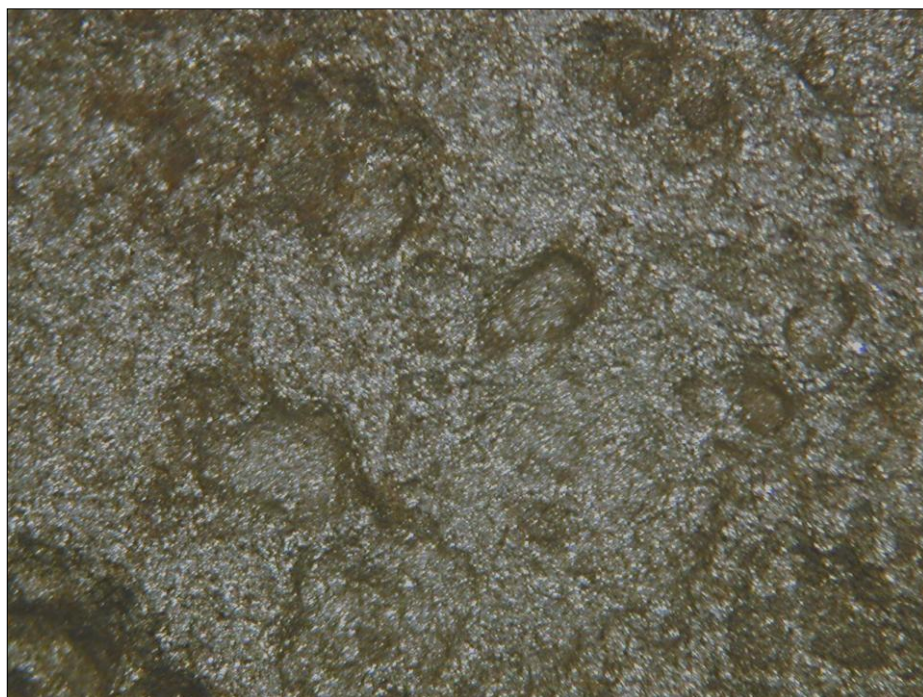
*Obr. 17.1 Mikrosnímek očištěného místa na čistý kov*

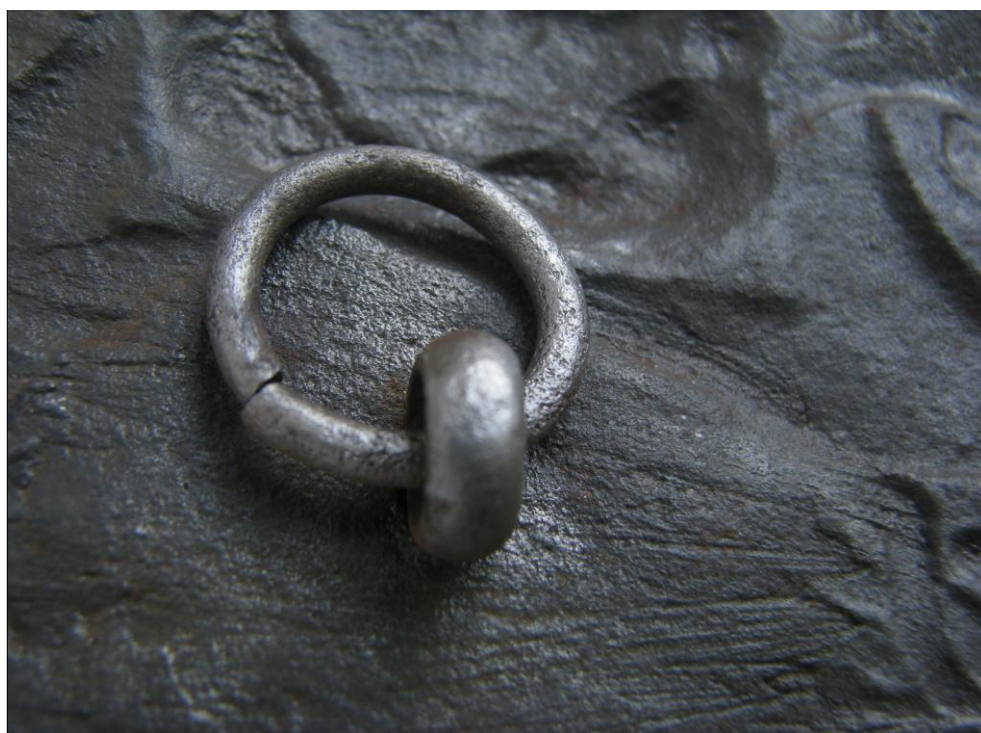
*Obr. 20 Koroze byla odstraněna bez demontáže*

Odstranění koroze na upevnění proběhlo stejně jako na celém štítu – otryskávacím zařízením.

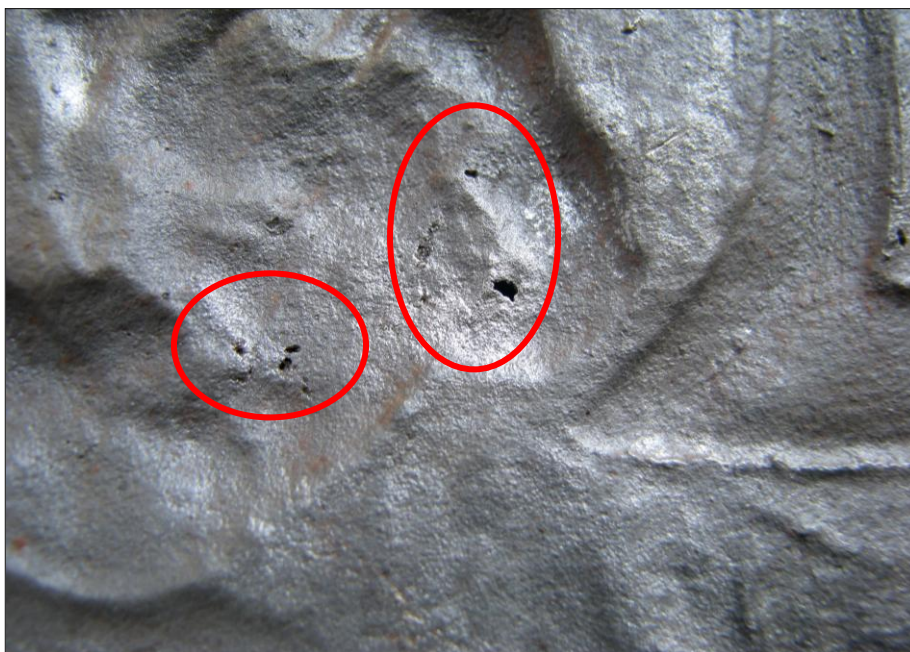
Po otryskávání korozních produktů zůstaly díry o průměru cca. 1mm. Tyto vady odpovídají vadám odlitku. Předmět pravděpodobně měl tyto díry už od výroby – odlití. Během průzkumu byly dutinky kompletně pod korozními produkty, proto nebyly odhaleny.

*Obr. 21 Detailní pohled na dutiny v odlitku*

Díry objevené v odlitku jsem pečlivě do hloubky otryskávala. A tím jsem z nich převážně odstranila korozní produkty.

Po důkladném otryskávání celého předmětu v tryskacím zařízení byl předmět očištěn tlakovým vzduchem, který i z těch nejmenších dírek vyfoukal popřípadě zbytky balotiny. Vzhledem k tomu, že takto očištěný předmět, nemá na sobě žádné nečistoty, může být stabilizován. Tak už dále povrch nebyl upravován a v co nejkratší době byl povrch předmětu pasivován Tanátem A. Po malých částech byl Tanát A zapracován důkladně mechanicky frézkou s ocelovým kotoučkem do povrchu předmětu. Důkladně byly stabilizovány i důlky a dírký v předmětu, všechny byly řádně pasivovány Tanátem A.

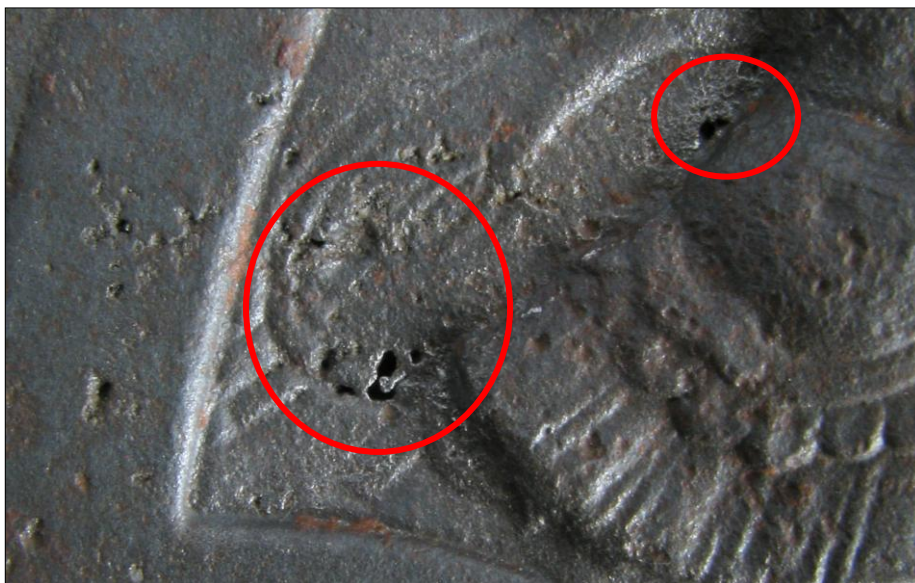
*Obr. 22 Detailní pohled na díry v jiné části odlitku*
