**Konzervátorství a restaurátorství**  
**Restaurování kovů**

## **RESTAURÁTORSKÁ DOKUMENTACE**

# **Cínový svícen**

1. Kraj: Vysočina
2. Okres: Havlíčkův Brod
3. Název památky: Cínový svícen
4. Evidenční číslo památky: 40/1962
5. Svícen není zapsán v seznamu památek Ministerstva kultury České republiky

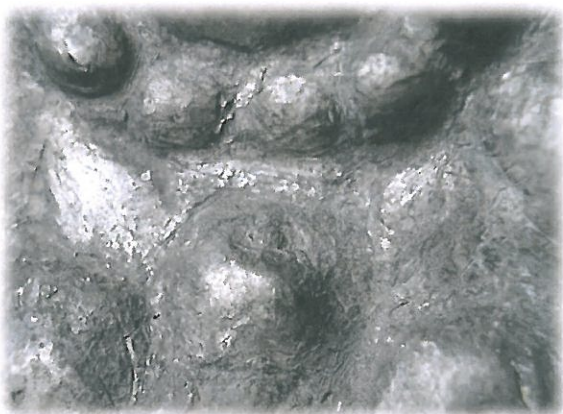
Nejprve byl proveden podrobný průzkum povrchu předmětu. Po celé ploše svícnu se vytvořila za dobu několika let tmavošedá vrstva oxidů cínu (Obr. 12). Na Obr. 13 a 14 je viditelné, že bylo se svícem nevhodně zacházeno. Výsledkem jsou různé škrábance a hluboké vrypy, které se objevují na většině míst povrchu. Mezi zdobnými ornamenty na podstavci byly nalezeny stopy vosku (Obr. 15). Bylo zjištěno, že na svícnu byly již provedeny druhotné opravy.

Obr. 12 Snímek oxidační vrstvy

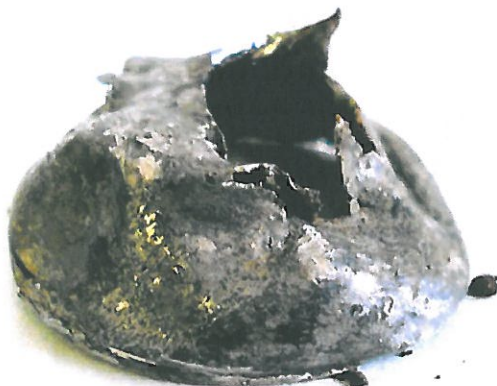
Obr. 63 Vrchní část nožičky č. 1 po demontáži (nebylo možné jinak pokličku demontovat, než ostrým nožikem)

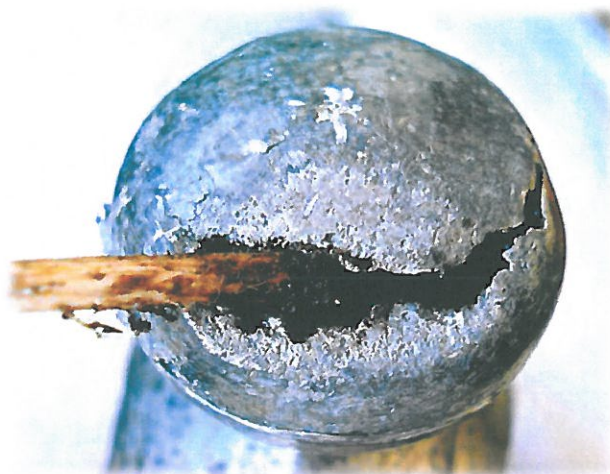
Obr. 65 Dřevěné jádro lze snadno odstraňovat pomocí špejle

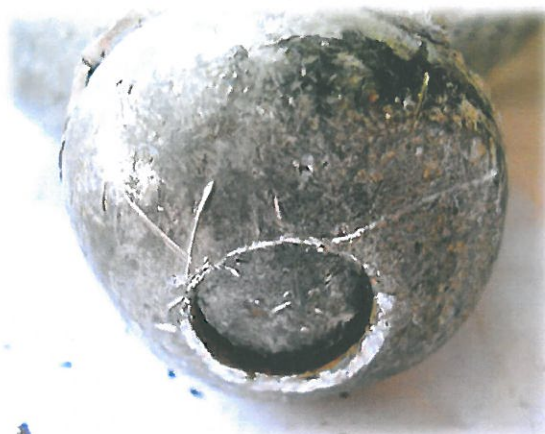
Obr. 69 *Půlkulička po demontáži od vnitřní výztuže*

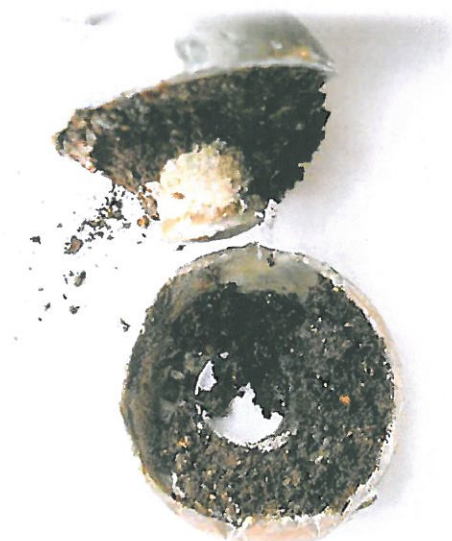
Obr. 70 *Detail dřevěného jádra*

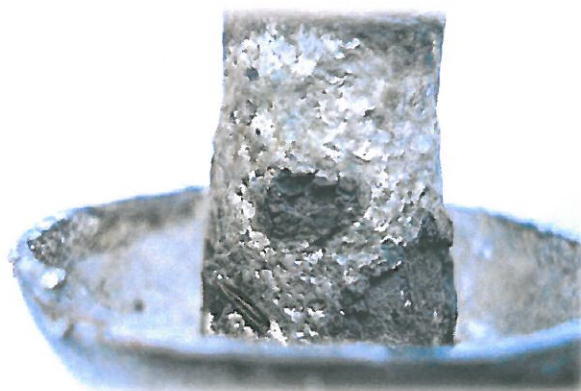
Obr. 71 *Výztuž nožičky (lokálně narušená místa)*

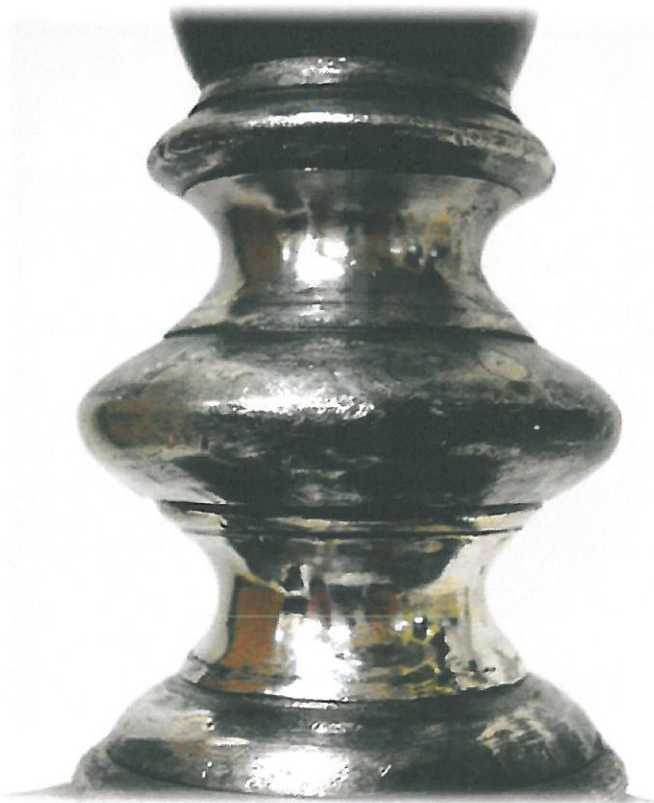
Obr. 78 Pohled na opracovaná pájená místa (prozatím vyhlazeno)

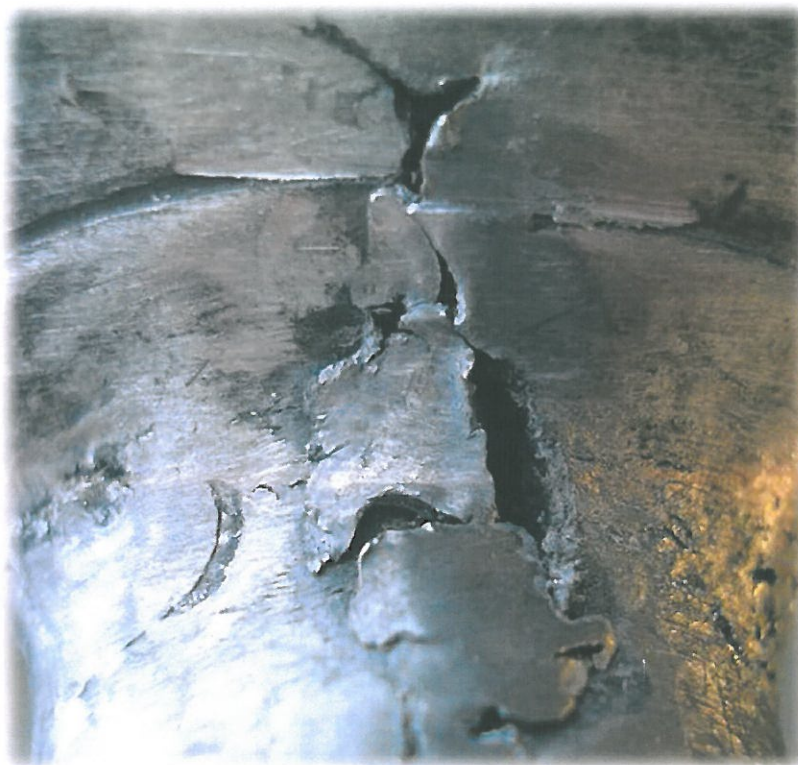
**Stav prasklého místa na dříku před restaurováním**

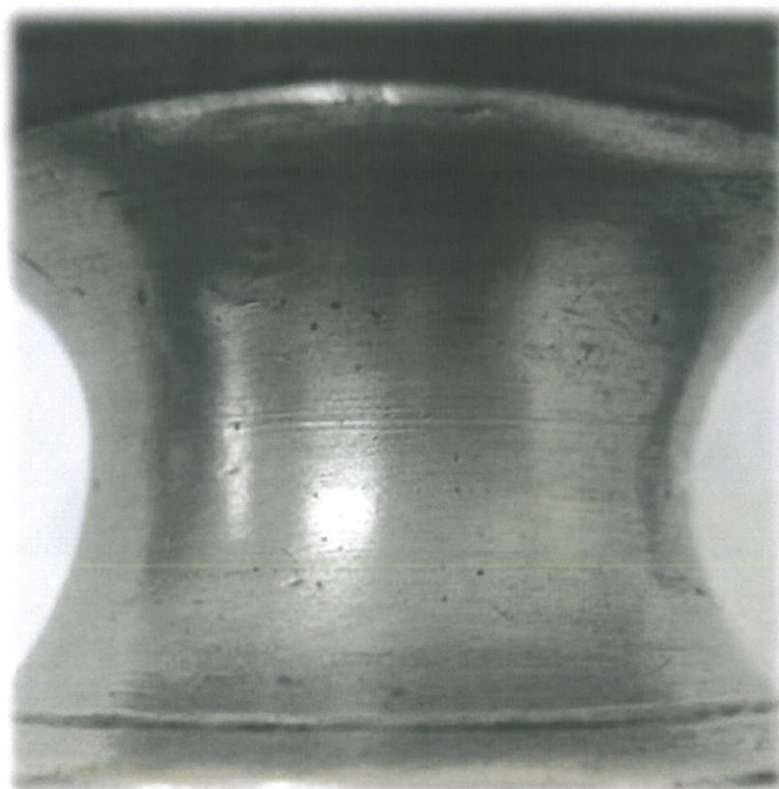
**Stav prasklého místa na dříku po restaurování**

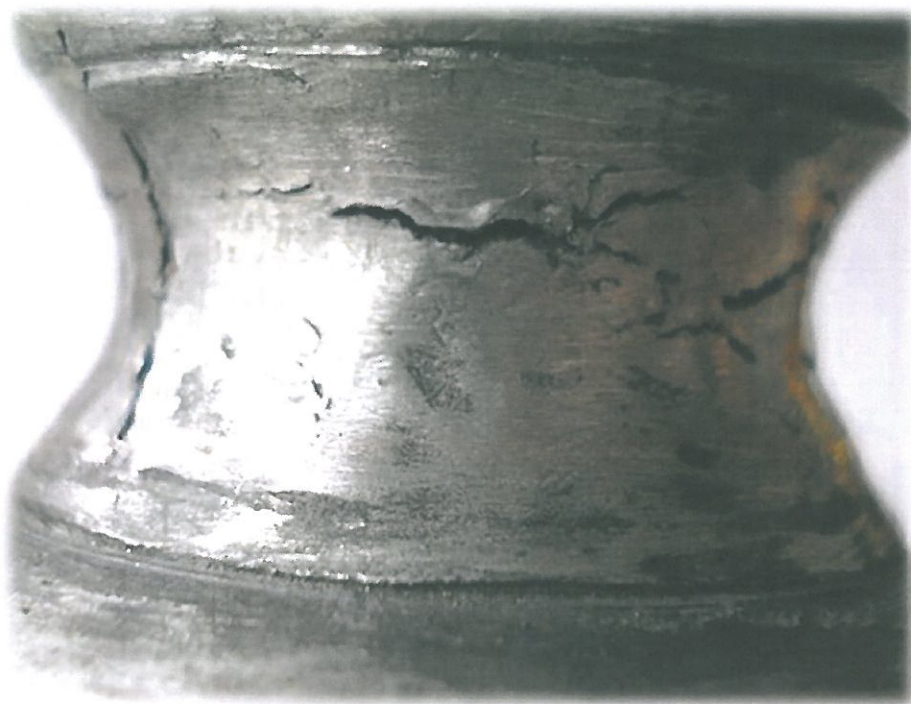
**Stav prasklého místa na dříku před restaurováním**

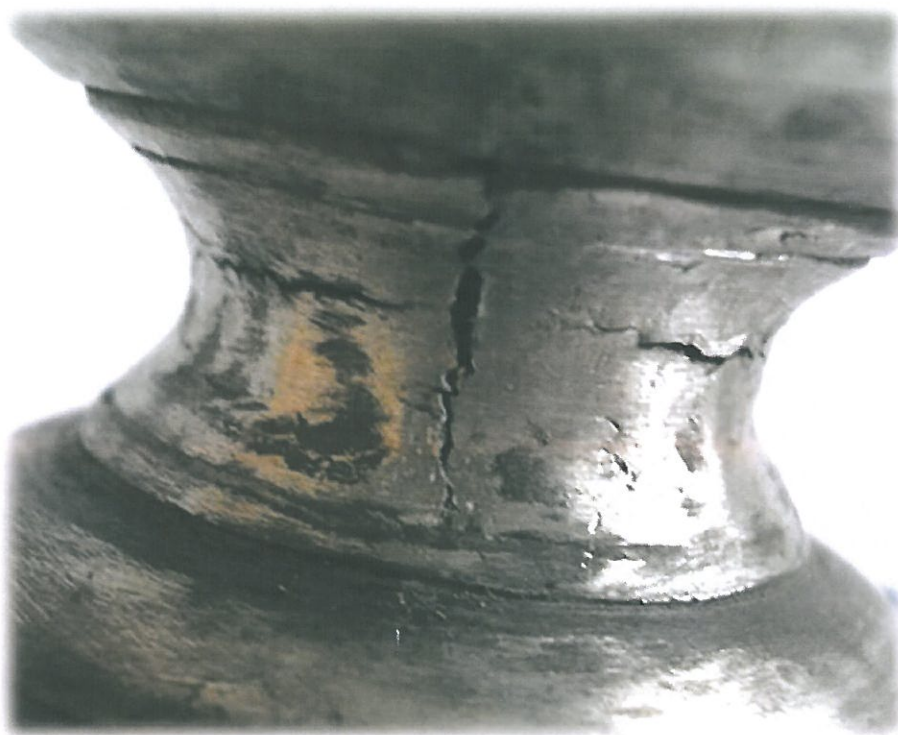
**Stav praskliny před restaurováním - ve spodní části dřívku**
