**Konzervátorství a restaurátorství**  
**Restaurování kovů**

## **RESTAURÁTORSKÁ DOKUMENTACE**

# **Cínový svícen**

1. Kraj: Vysočina
2. Okres: Havlíčkův Brod
3. Název památky: Cínový svícen
4. Evidenční číslo památky: 40/1962
5. Svícen není zapsán v seznamu památek Ministerstva kultury České republiky

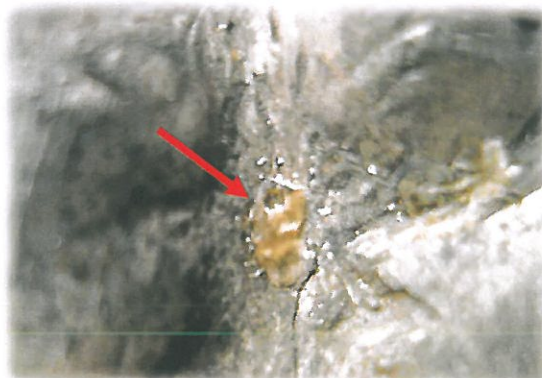
Nejprve byl proveden podrobný průzkum povrchu předmětu. Po celé ploše svícnu se vytvořila za dobu několika let tmavošedá vrstva oxidů cínu (Obr. 12). Na Obr. 13 a 14 je viditelné, že bylo se svícem nevhodně zacházeno. Výsledkem jsou různé škrábance a hluboké vrypy, které se objevují na většině míst povrchu. Mezi zdobnými ornamenty na podstavci byly nalezeny stopy vosku (Obr. 15). Bylo zjištěno, že na svícnu byly již provedeny druhotné opravy.

Obr. 15 Zbytky vosku

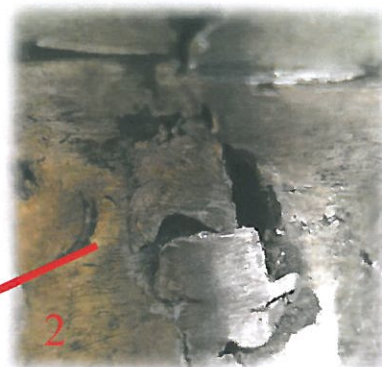
Za prasklinami na dříku stojí nejspíše nekvalitně zpracovaná slitina, ve které se mohou nacházet nečistoty. Ty s přibývajícimi korozními produkty zvětšují svůj objem a materiál tím trhají.

**Detaily prasklin na dříku.** Obr. 18 a Obr. 19 jsou praskliny z jedné části dříku. Osa se díky širokým prasklinám v prostřední části naklání.

- Praskliny ze dřívku a podstavce lze zapájet stejným způsobem, který byl použit při výrobě.
- Tloušťka materiálu na celém svícnu je dostatečná
- Korozní produkty železa z trnu lze mechanicky odstranit

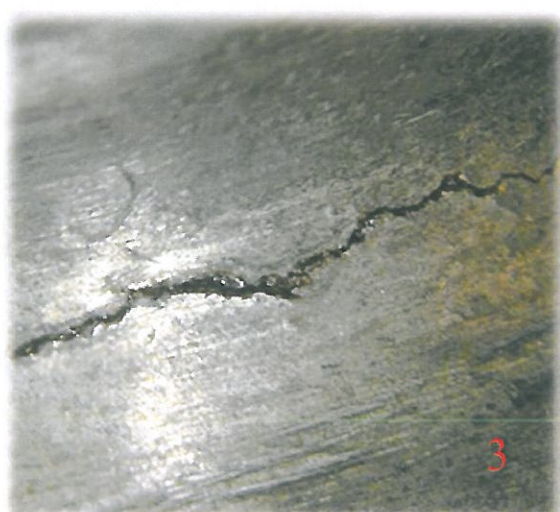
**Mikrosnímky prasklin** z použití fotoaparátu Nikon COOLPIX 950. Na Obr. 22 a Obr. 23 jsou hnědé skvrny v mezerách prasklin. Skvrny v prasklinách působí dojmem rzi.

Obr. 22 a Obr. 23 *Mikrosnímky prasklin (v spodní části dříku)*

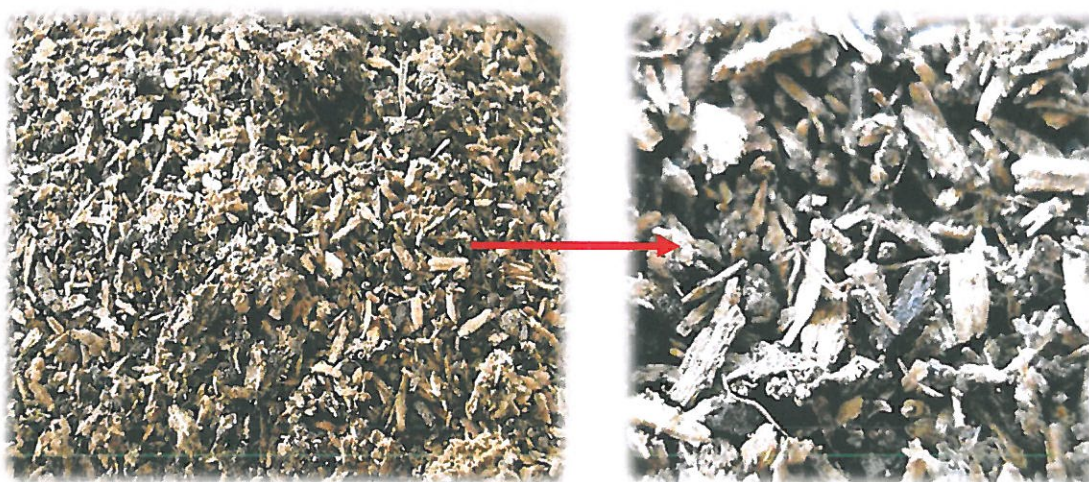
Obr. 45 a Obr. 46 Výplň dříku tvoří sypká směs dřevěných třísek a jehličí

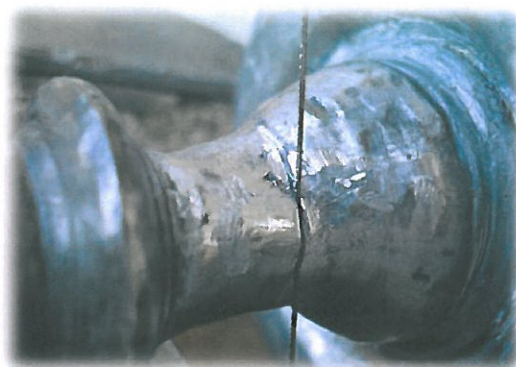
Obr. 50 Po teoretickém rozměření výplně, byla započata demontáž - lupenkovou pilkou

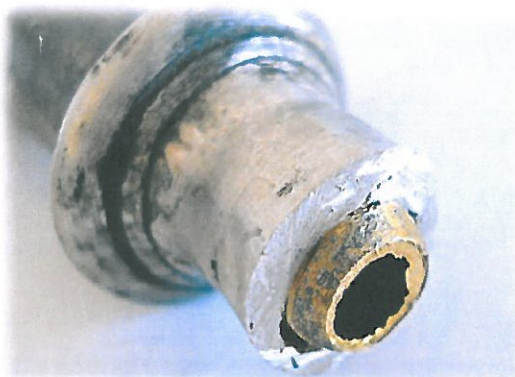
Obr. 51 Začátek mosazné výplně

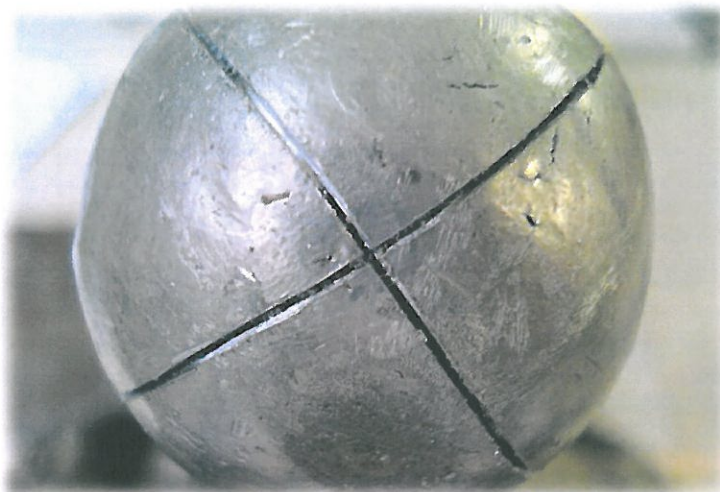
Obr. 55 *Naříznutí cínových pokliček - lupenkovou pilkou*

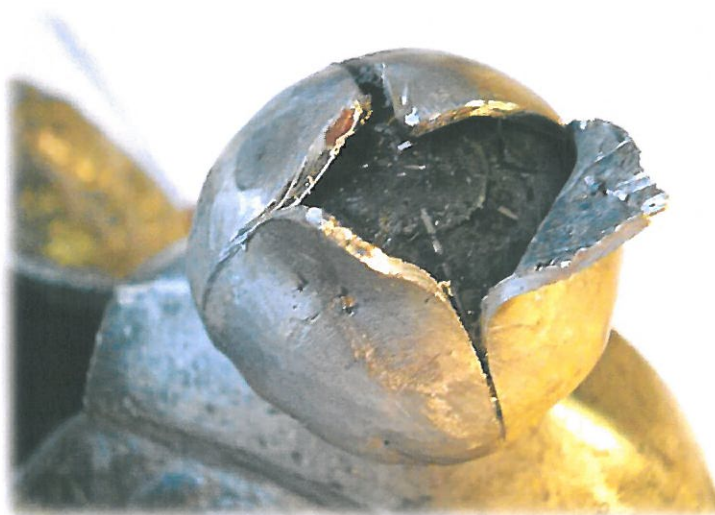
Obr. 56 *Pokličky lze snadno odstranit z noh (pomocí kleštíček)*

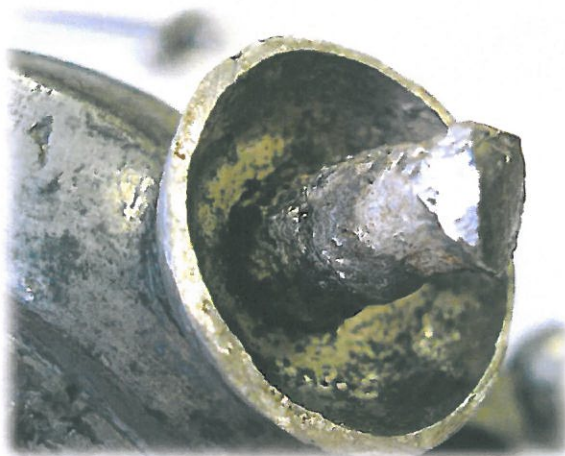
Obr. 66 Po odstranění jedné poloviny nožičky

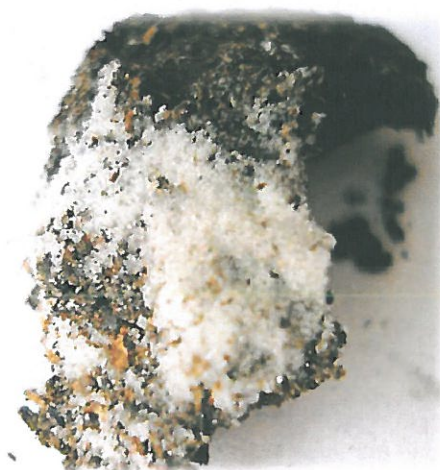
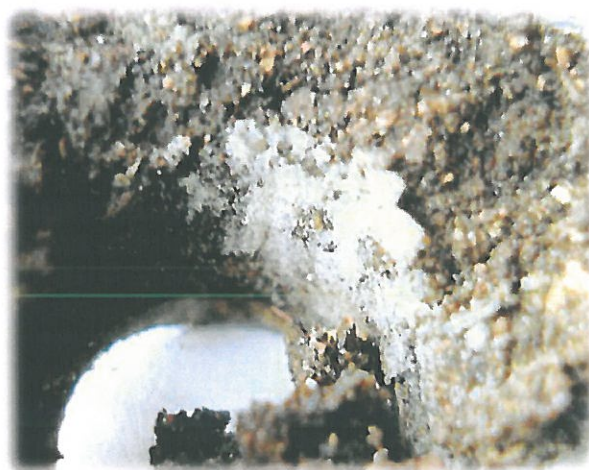
Obr. 72 a Obr. 73 *Na dřevěném jádře byla nalezena bílá krystalická látka*

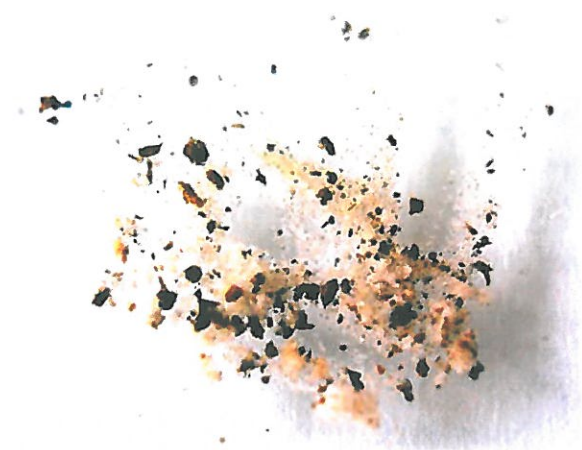
Obr. 74 Byl odebrán vzorek této látky a rozpuštěn v deionizované vodě

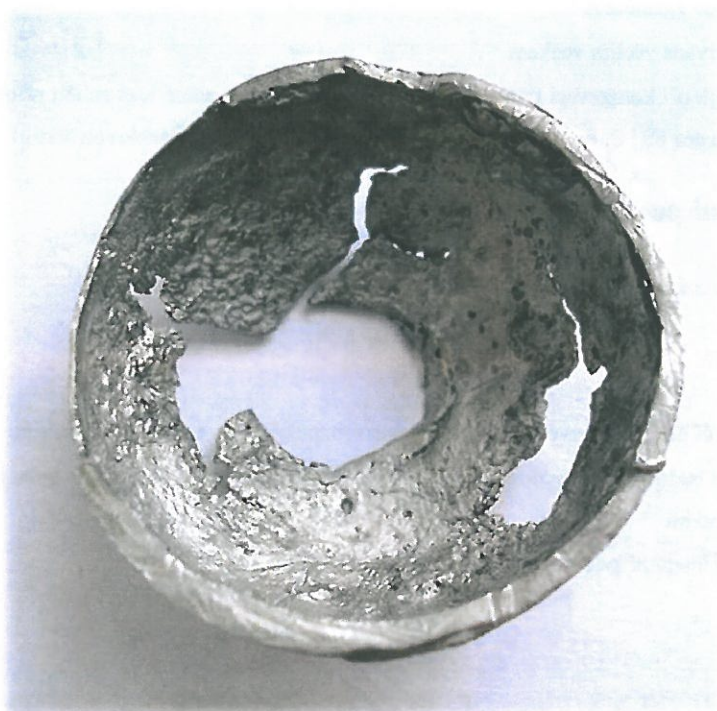
*Nožička č. 1 Ve většině míst není síla materiálu dostatečná*

Po lázni v 15% roztoku Chelatonu III a po otryskání Balotinou B 158

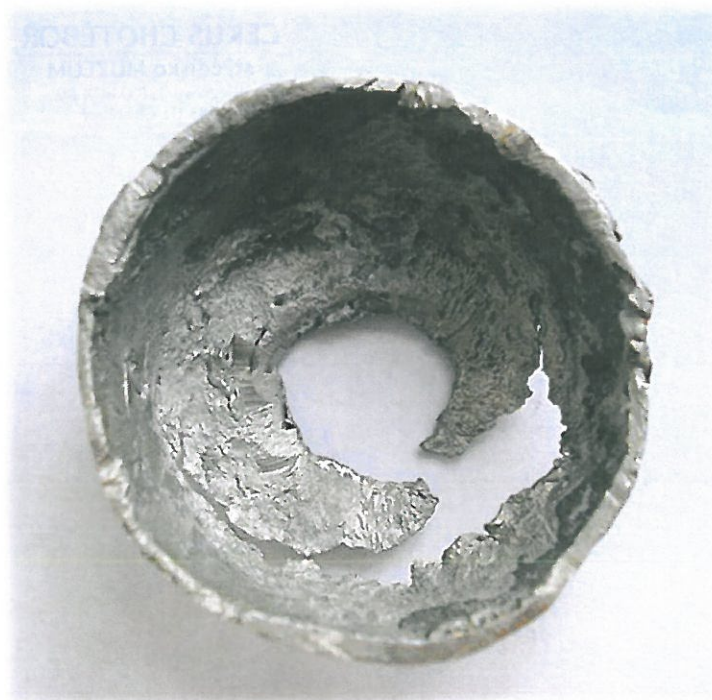
*Nožička č. 2 Vlivem užívání je zde značný úbytek materiálu*

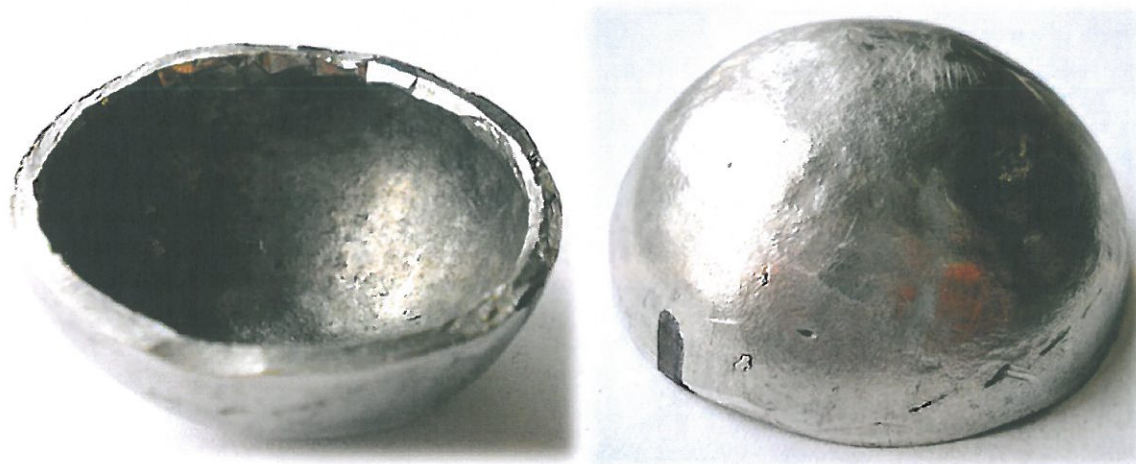
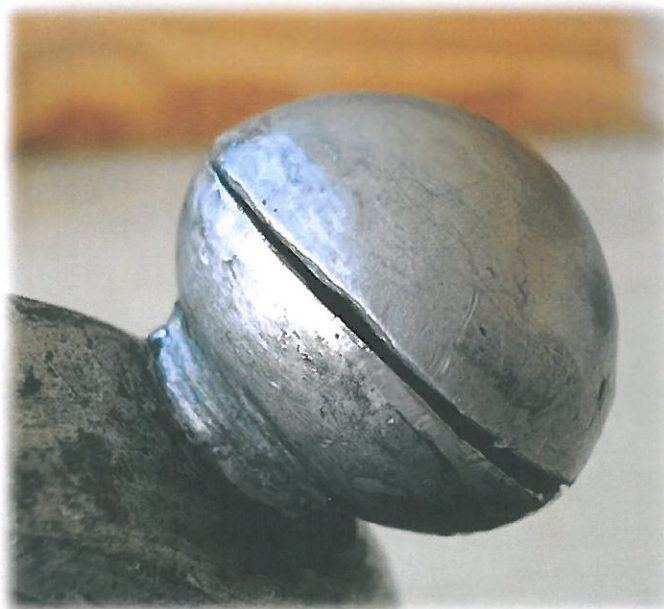
*I když nejsou k sobě části přesně slícovány, chybějící materiál bude doplněn*

Odlitý plech byl vyválcován na tloušťku 2 mm. Bylo vyříznuté kolečko a vybuchnuté v ance. Takto vypadaly nově zhotovené půlkuličky pro dvě nožičky.

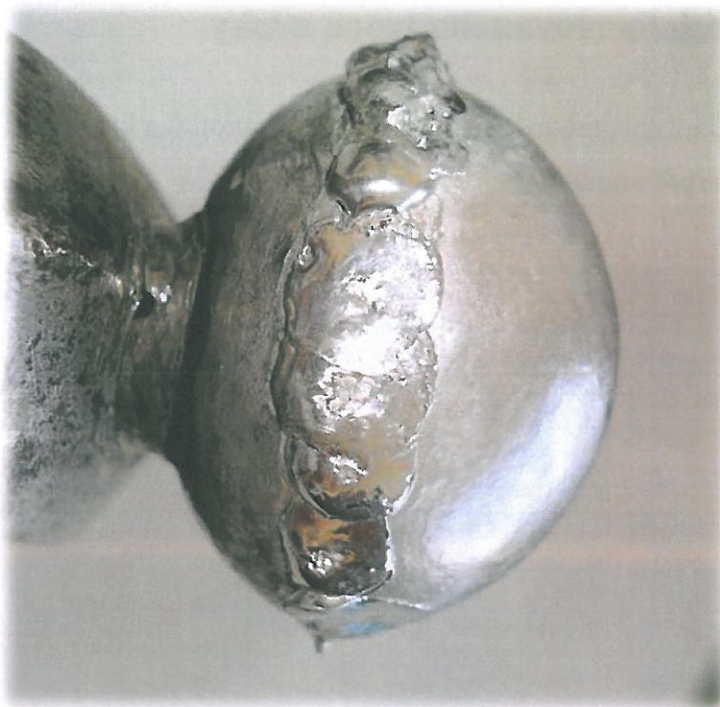
*Detail čerstvě zapájeného místa*

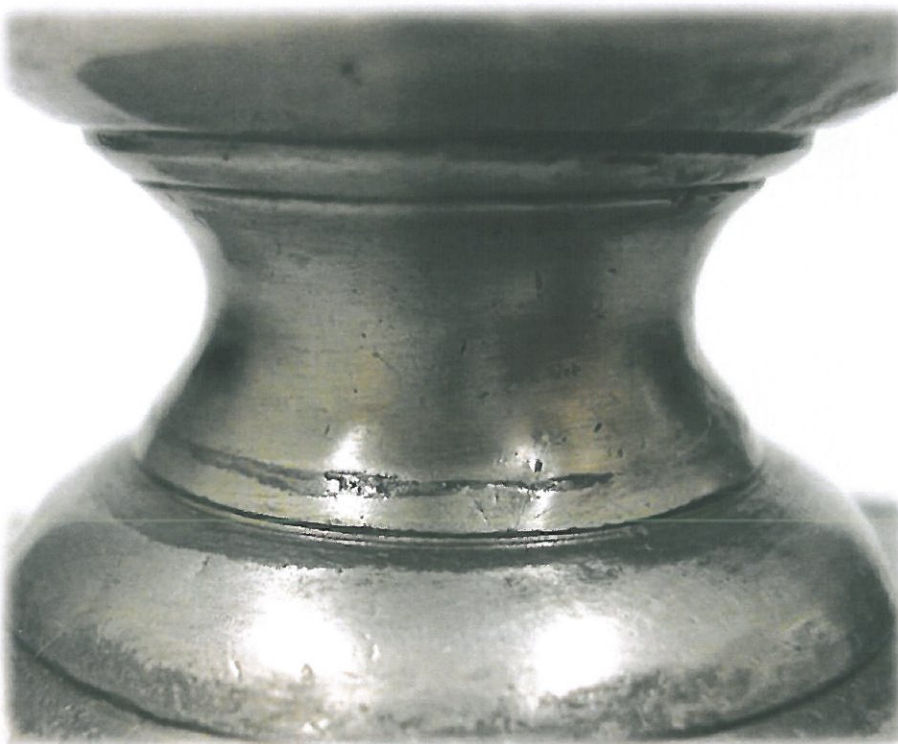
**Stav praskliny po restaurování - ve spodní části dřívku**

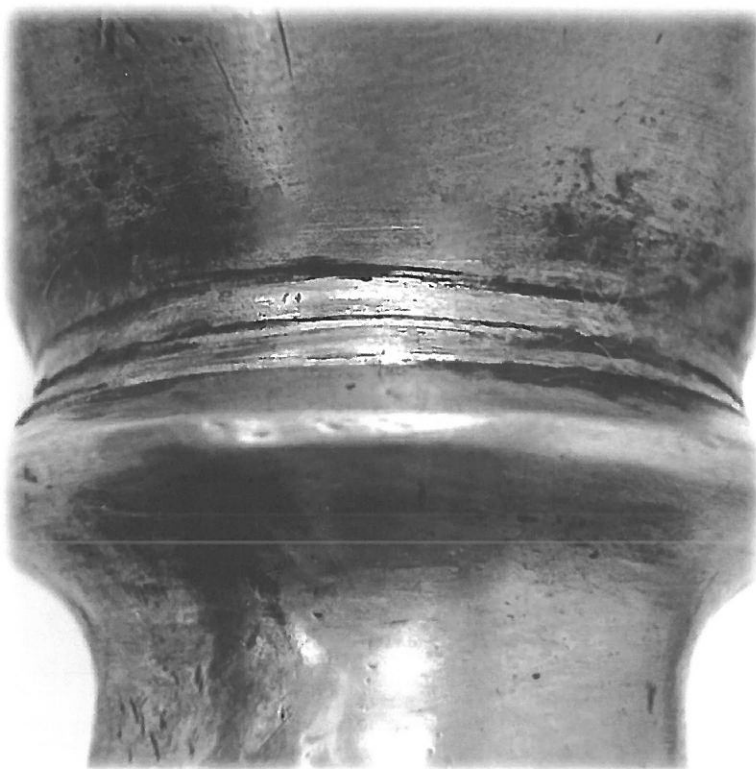
**Stav jediné podélné praskliny na dříku po restaurování**

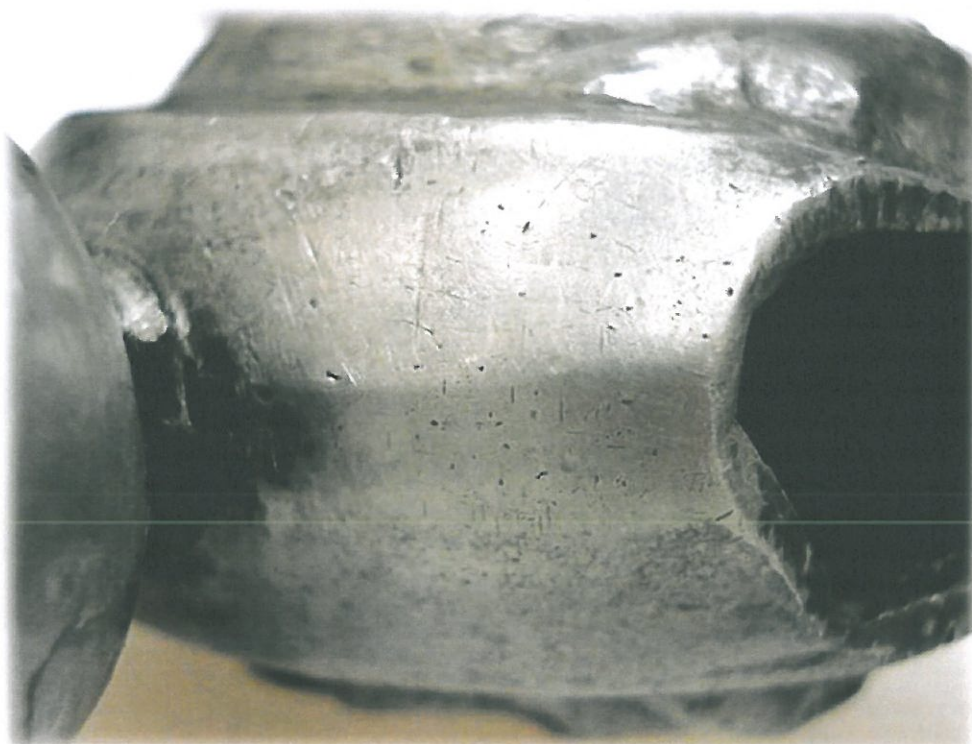
**Stav praskliny u jedné nožičky po restaurování**

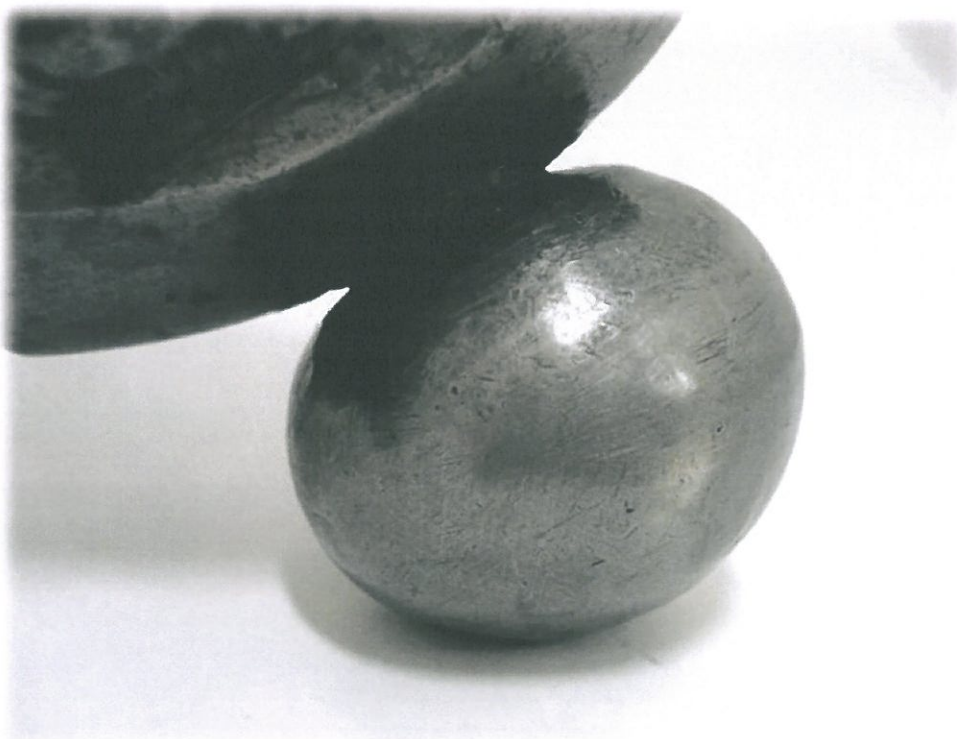
**Po restaurátorském zásahu**

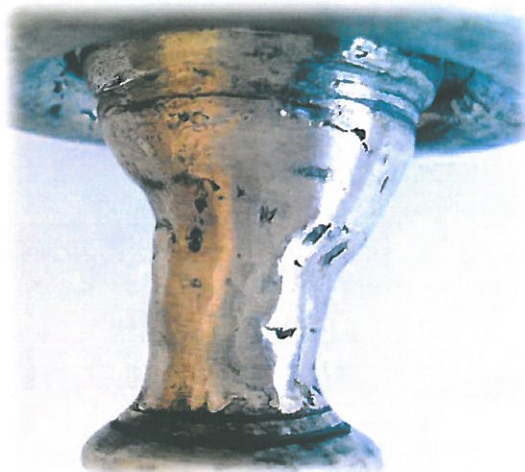
Pohled z jedné strany

- V pájených místech nejsou slitiny k sobě pevně slity
- Cibulovitý tvar pod miskou je broušením a pilováním ze všech stran zdeformovaný
- Miska nebyla během zásahu rovnána, proto citlivým způsobem miskou vyrovnáme
- Vykloněná osa svícnu bude podle možností vyrovnána - v místech demontovaných částí (v prostřední a horní části – pod odkapávací miskou)

### **Stav cibulovitého tvaru před restaurátorským zásahem**

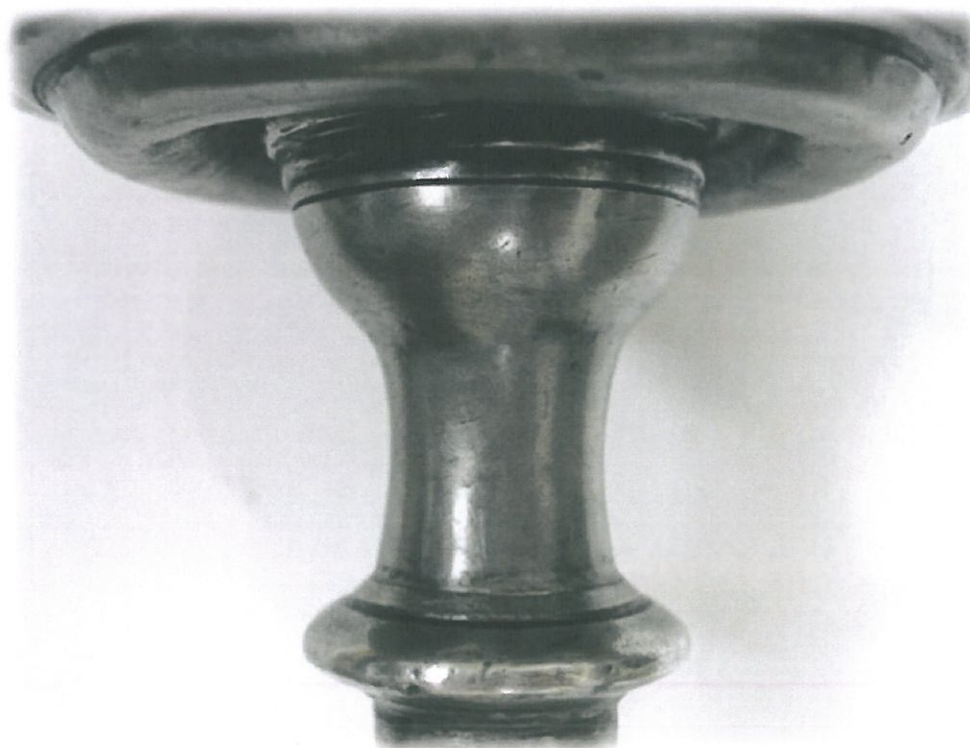
### **Stav cibulovitého tvaru po restaurování**

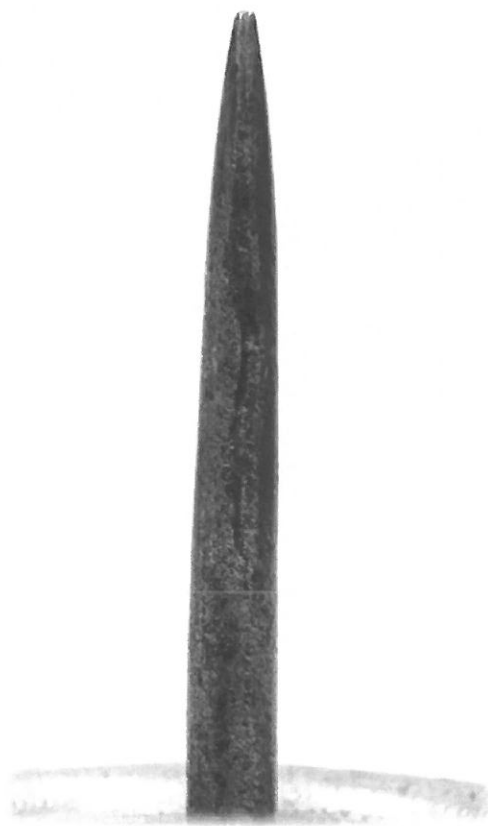
**Stav železného hrotu před a po restaurátorském zásahu**

Před pasivací Tanátem A, byl nejprve hrot mechanicky očištěn od korozních produktů železa. Po hodinovém intervalu působení Tanátu A, byl hrot ošetřen a zakonzervován včelím voskem, rozpuštěného v technickém benzínu. Aby vosk lépe vyplnil mikropóry povrchu, byl hrot zahřátý na teplotu cca 80 °C pomocí horkovzdušné pistole. Po vychladnutí hrotu, následovalo rozleštění vosku flanelovou textilií.

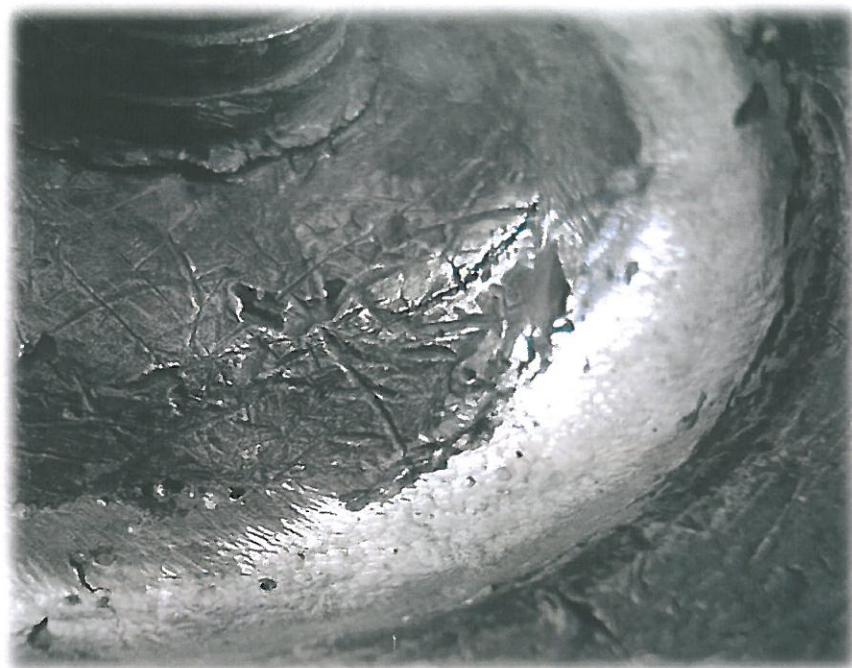
**Stav opravovaného místa v misce – před povrchovým sjednocením**
